# FAHRZEUGEINGANG

ZUSTANDS- UND PRÜFPROTOKOLL

| 29777-150 | 10.08.2026 | L. Neumann | Gronau |

| Opel Crossland | W0V7D9ED7R4175344 |

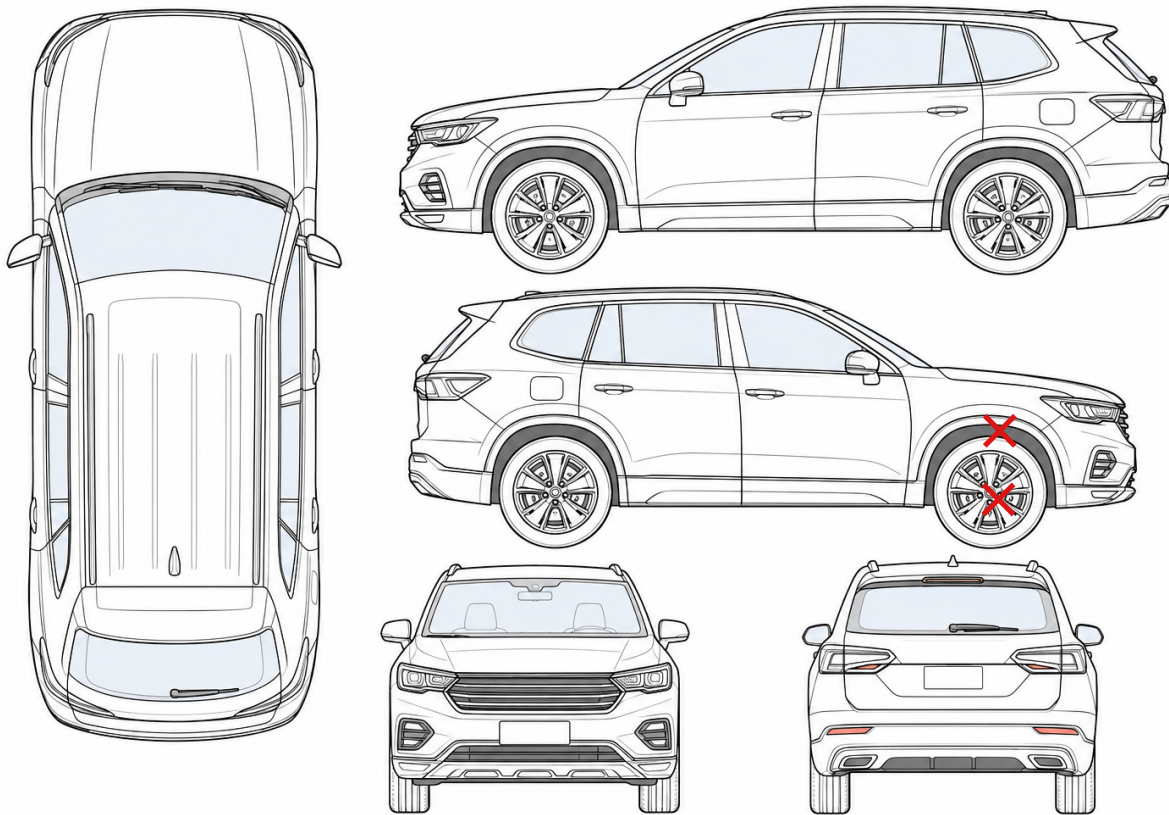
Spiegelkappe rechts zerkratzt

| Bauteil | i.O. | Schaden / X | Kratzer | Delle | Lack | Riss / Bruch | Bemerkung |
|---|---|---|---|---|---|---|---|
| Kotflügel vorn rechts | <input type="checkbox"/> | <input checked="" type="checkbox"/> | <input type="checkbox"/> | <input type="checkbox"/> | <input checked="" type="checkbox"/> | <input type="checkbox"/> | Unschgemäß instand gesetzt |
| Felge / Reifen vorn rechts | <input type="checkbox"/> | <input checked="" type="checkbox"/> | <input checked="" type="checkbox"/> | <input type="checkbox"/> | <input type="checkbox"/> | <input type="checkbox"/> | |

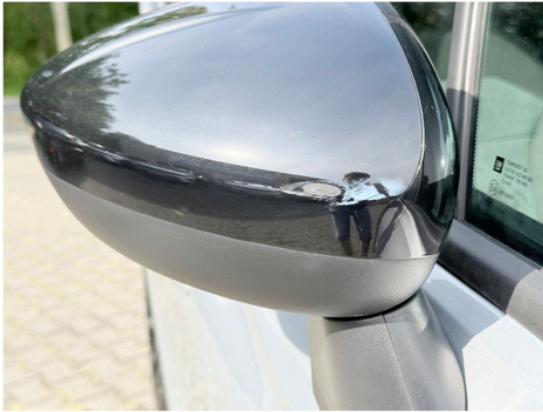
Kratzer Spiegelkappe rechts

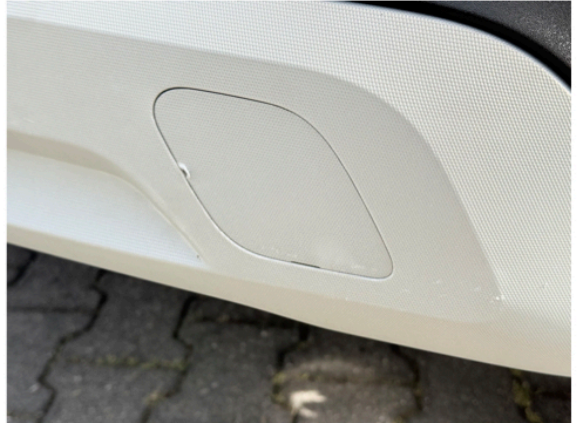
Kratzer Stoßstange hinten

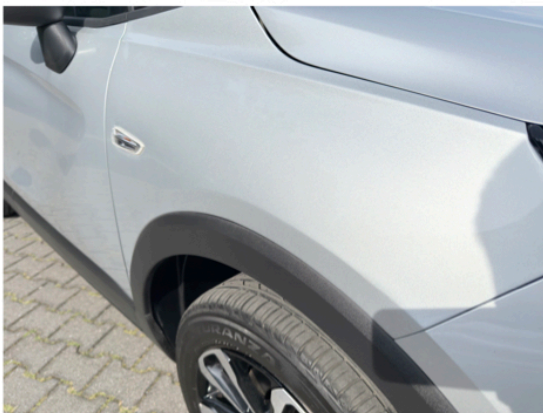
| Bauteil | Messung 1 (µm) | Messung 2 (µm) | Messung 3 (µm) | Bewertung / Hinweis |
|---|---|---|---|---|
| Kotflügel vorn rechts | 169 | 465 | 216 | nachlackiert + Spachtel |

Nachlackiert + Spachtel

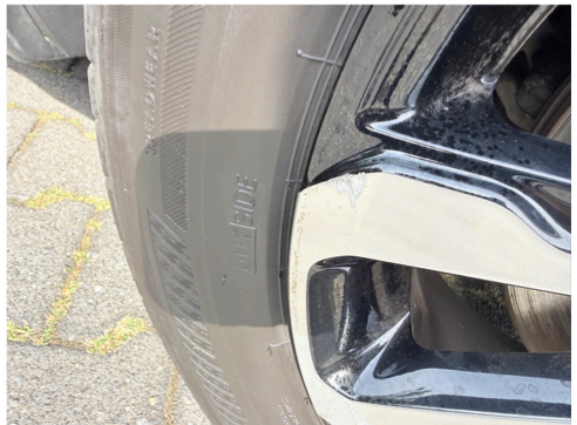
Kratzer Felge vorne rechts
