# FAHRZEUGEINGANG

ZUSTANDS- UND PRÜFPROTOKOLL

| 29780-148 | 03.08.2026 | L. Neumann | Gronau |

| Opel Crossland | W0V7D9ED7R4210965 |

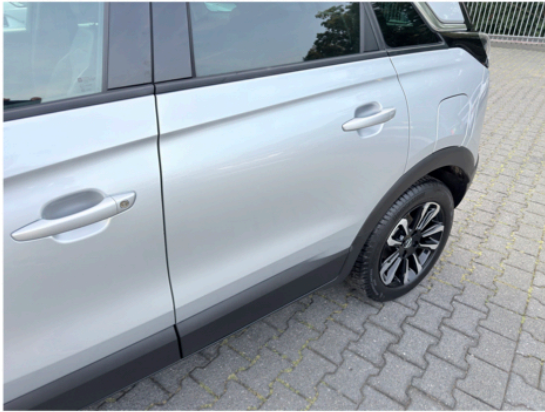
Übersicht Tür hinten links

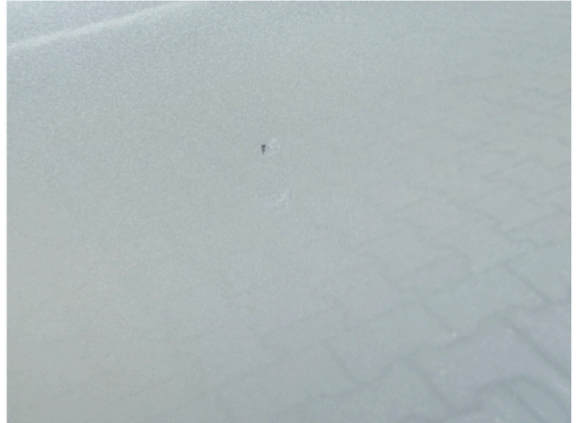
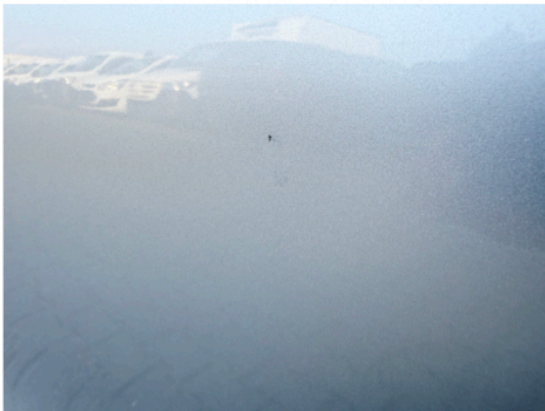
| Bauteil | i.O. | Schaden / X | Kratzer | Delle | Lack | Riss / Bruch | Bemerkung |
|---|---|---|---|---|---|---|---|
| Tür hinten links | <input type="checkbox"/> | <input checked="" type="checkbox"/> | <input checked="" type="checkbox"/> | <input type="checkbox"/> | <input type="checkbox"/> | <input type="checkbox"/> | |

Kratzer Tür hinten links

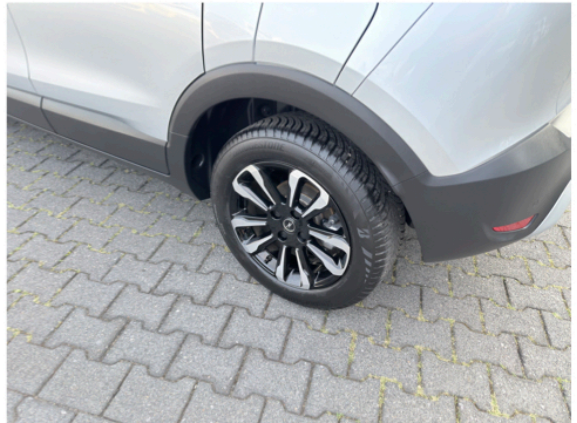
Übersicht Felge hinten links

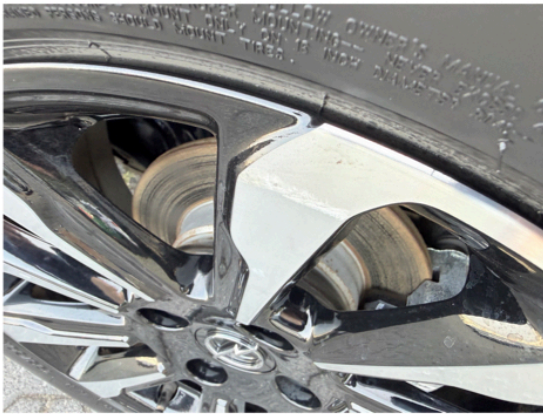
| Bauteil | i.O. | Schaden / X | Kratzer | Delle | Lack | Riss / Bruch | Bemerkung |
|---|---|---|---|---|---|---|---|
| Felge / Reifen hinten links | <input type="checkbox"/> | <input checked="" type="checkbox"/> | <input checked="" type="checkbox"/> | <input type="checkbox"/> | <input type="checkbox"/> | <input type="checkbox"/> | |

Kratzer Felge hinten links

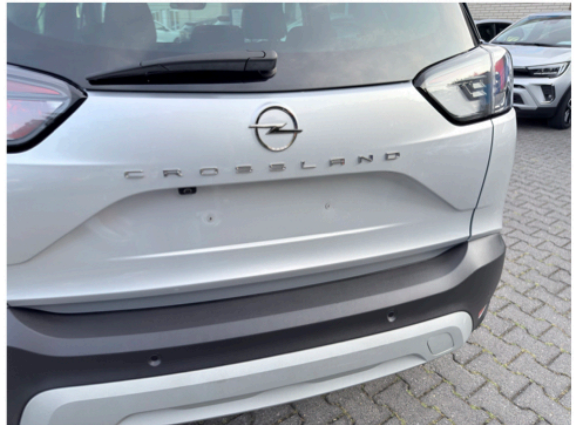
Übersicht Heckklappe

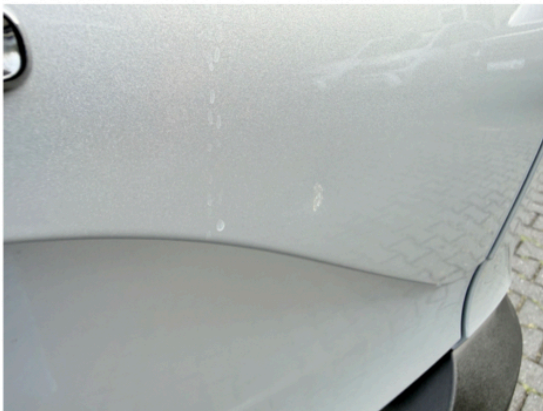
| Bauteil | i.O. | Schaden / X | Kratzer | Delle | Lack | Riss / Bruch | Bemerkung |
|---|---|---|---|---|---|---|---|
| Heckklappe | <input type="checkbox"/> | <input checked="" type="checkbox"/> | <input checked="" type="checkbox"/> | <input type="checkbox"/> | <input type="checkbox"/> | <input type="checkbox"/> | |

Kratzer Heckklappe

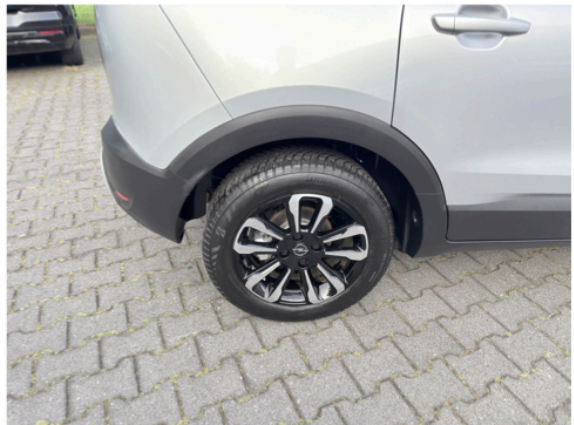
Übersicht Felge hinten rechts

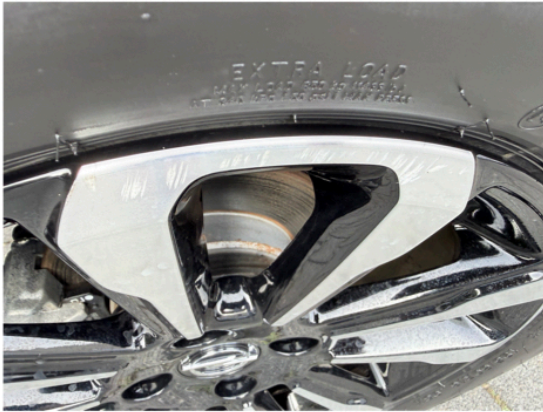
| Bauteil | i.O. | Schaden / X | Kratzer | Delle | Lack | Riss / Bruch | Bemerkung |
|---|---|---|---|---|---|---|---|
| Felge / Reifen hinten rechts | <input type="checkbox"/> | <input checked="" type="checkbox"/> | <input checked="" type="checkbox"/> | <input type="checkbox"/> | <input type="checkbox"/> | <input type="checkbox"/> | |

Kratzer Felge hinten rechts

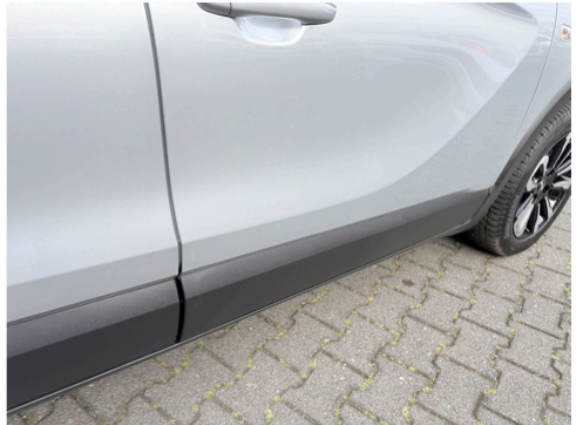
Übersicht Tür vorne rechts

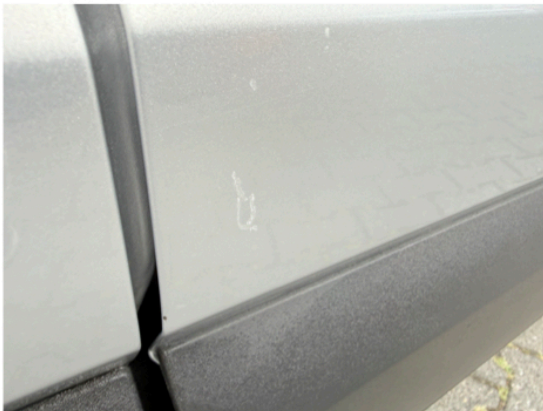
| Bauteil | i.O. | Schaden / X | Kratzer | Delle | Lack | Riss / Bruch | Bemerkung |
|---|---|---|---|---|---|---|---|
| Tür vorn rechts | <input type="checkbox"/> | <input checked="" type="checkbox"/> | <input checked="" type="checkbox"/> | <input type="checkbox"/> | <input type="checkbox"/> | <input type="checkbox"/> | |

Kratzer Tür vorne rechts

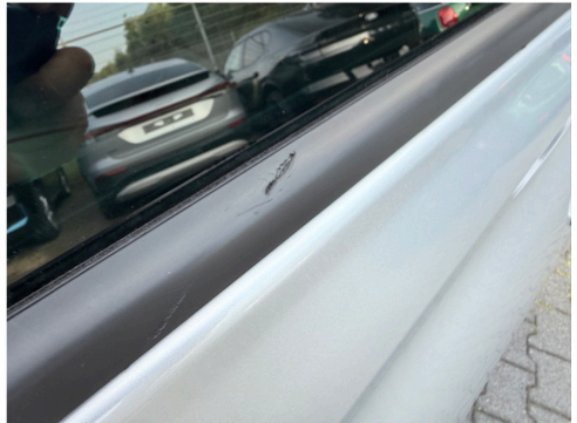
Kratzer Türdichtung hinten links
