# FAHRZEUGEINGANG

ZUSTANDS- UND PRÜFPROTOKOLL

| Opel Crossland | W0V7D9ED7R4200775 |
| 30.07.2024 | GY-402-NF |

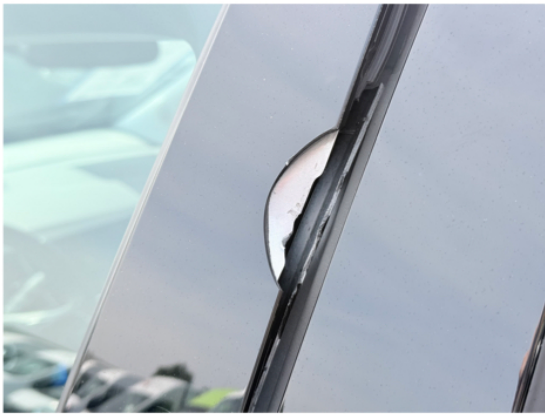
| Bauteil | i.O. | Schaden / X | Kratzer | Delle | Lack | Riss / Bruch | Bemerkung |
|---|---|---|---|---|---|---|---|
| Tür vorn links | <input type="checkbox"/> | <input checked="" type="checkbox"/> | <input checked="" type="checkbox"/> | <input checked="" type="checkbox"/> | <input checked="" type="checkbox"/> | <input checked="" type="checkbox"/> | Transportschaden |

| Bauteil | Messung 1 (µm) | Messung 2 (µm) | Messung 3 (µm) | Bewertung / Hinweis |
|---|---|---|---|---|
| Tür vorn links | 182 | 164 | 135 | nachlackiert |

Transportschaden Tür vorne links

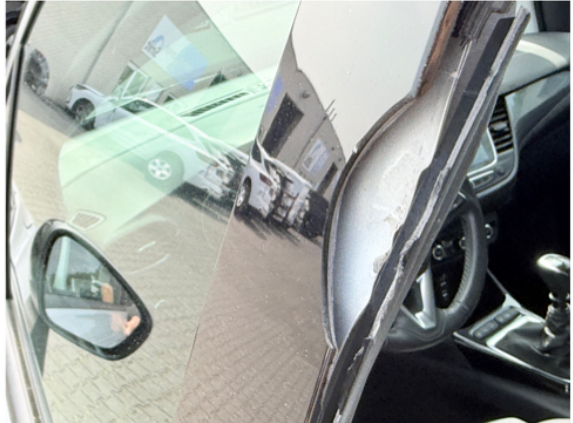
Transportschaden Tür vorne links

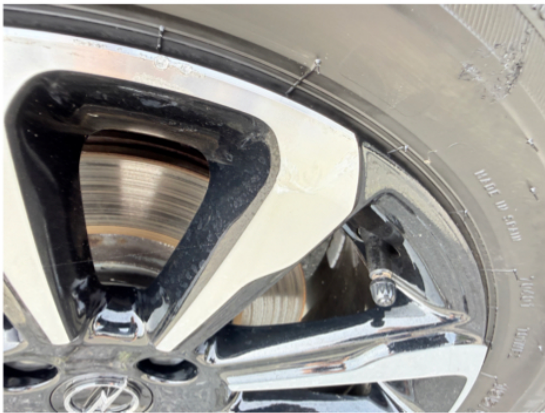
| Bauteil | i.O. | Schaden / X | Kratzer | Delle | Lack | Riss / Bruch | Bemerkung |
|---|---|---|---|---|---|---|---|
| Felge / Reifen vorn links | <input type="checkbox"/> | <input checked="" type="checkbox"/> | <input checked="" type="checkbox"/> | <input type="checkbox"/> | <input type="checkbox"/> | <input type="checkbox"/> | |

Schaden Felge vorne links

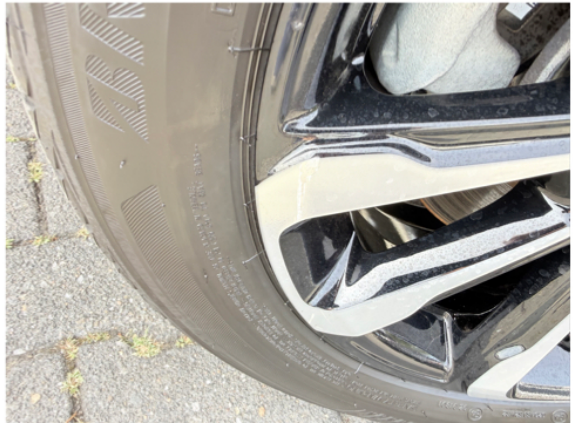
Schaden Felge vorne links

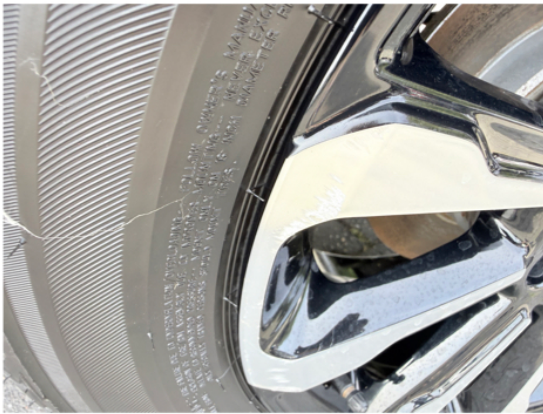
| Bauteil | i.O. | Schaden / X | Kratzer | Delle | Lack | Riss / Bruch | Bemerkung |
|---|---|---|---|---|---|---|---|
| Felge / Reifen hinten links | <input type="checkbox"/> | <input checked="" type="checkbox"/> | <input checked="" type="checkbox"/> | <input type="checkbox"/> | <input type="checkbox"/> | <input type="checkbox"/> | |

Schaden Felge hinten links

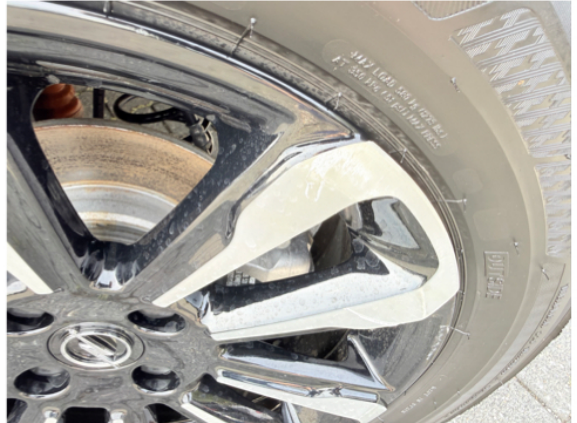
Schaden Felge hinten links

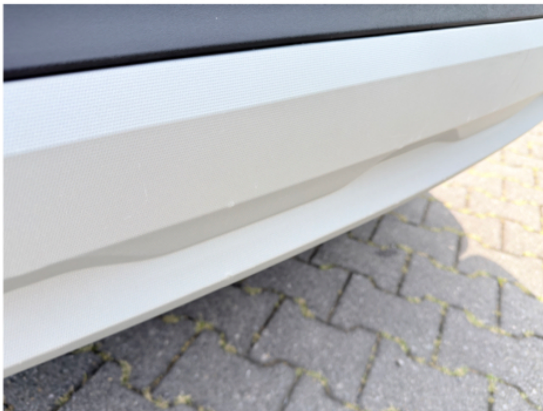
| Bauteil | i.O. | Schaden / X | Kratzer | Delle | Lack | Riss / Bruch | Bemerkung |
|---|---|---|---|---|---|---|---|
| Stoßfänger hinten | <input type="checkbox"/> | <input checked="" type="checkbox"/> | <input checked="" type="checkbox"/> | <input type="checkbox"/> | <input type="checkbox"/> | <input type="checkbox"/> | |

Kleine Kratzer Stoßstange hinten

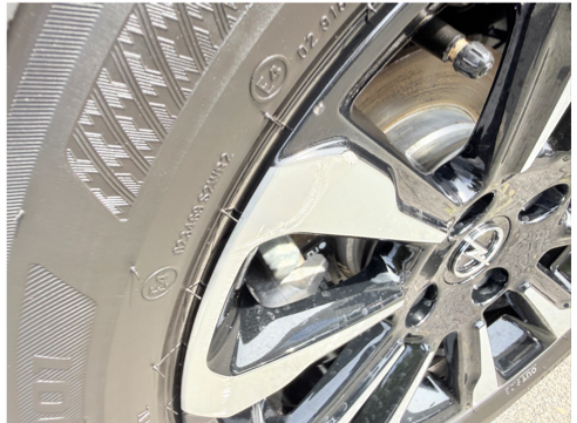
| Bauteil | i.O. | Schaden / X | Kratzer | Delle | Lack | Riss / Bruch | Bemerkung |
|---|---|---|---|---|---|---|---|
| Felge / Reifen hinten rechts | <input type="checkbox"/> | <input checked="" type="checkbox"/> | <input type="checkbox"/> | <input type="checkbox"/> | <input type="checkbox"/> | <input type="checkbox"/> | |

Schaden Felge hinten rechts

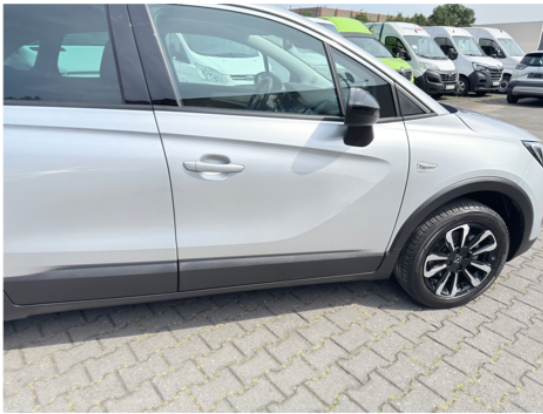
Übersicht Tür vorne rechts

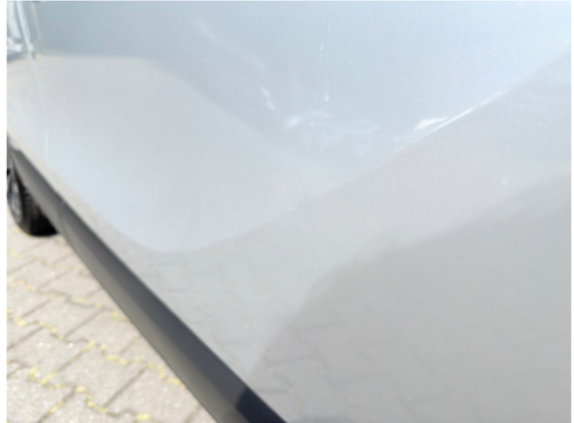
| Bauteil | i.O. | Schaden / X | Kratzer | Delle | Lack | Riss / Bruch | Bemerkung |
|---|---|---|---|---|---|---|---|
| Tür vorn rechts | <input type="checkbox"/> | <input checked="" type="checkbox"/> | <input type="checkbox"/> | <input checked="" type="checkbox"/> | <input type="checkbox"/> | <input type="checkbox"/> | |

Kleine Delle Tür vorne rechts

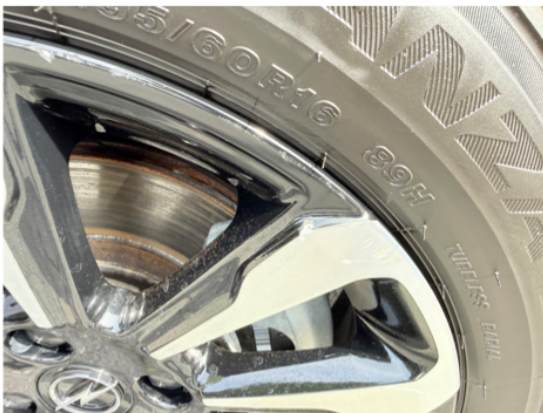
| Bauteil | i.O. | Schaden / X | Kratzer | Delle | Lack | Riss / Bruch | Bemerkung |
|---|---|---|---|---|---|---|---|
| Felge / Reifen vorn rechts | <input type="checkbox"/> | <input checked="" type="checkbox"/> | <input checked="" type="checkbox"/> | <input type="checkbox"/> | <input type="checkbox"/> | <input type="checkbox"/> | |

Schaden Felge vorne rechts

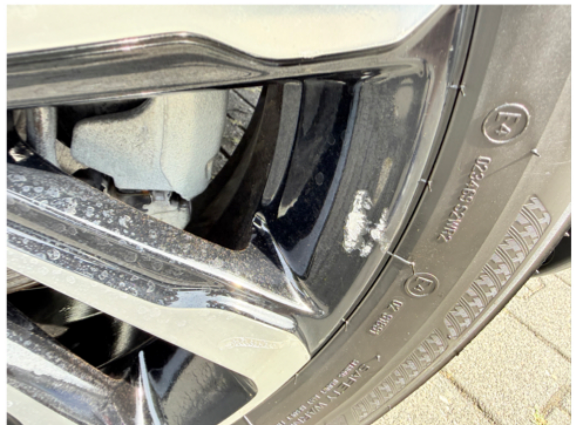
Schaden Felge vorne rechts

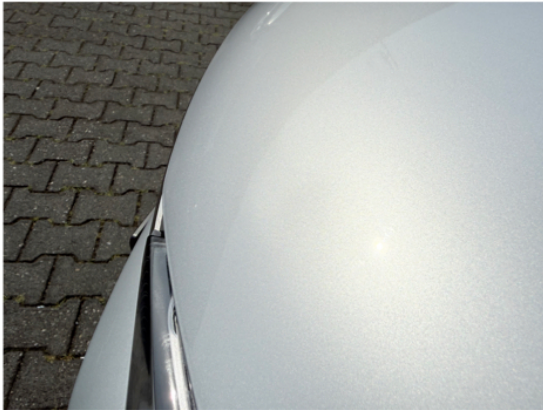
| Bauteil | i.O. | Schaden / X | Kratzer | Delle | Lack | Riss / Bruch | Bemerkung |
|---|---|---|---|---|---|---|---|
| Motorhaube | <input type="checkbox"/> | <input checked="" type="checkbox"/> | <input checked="" type="checkbox"/> | <input type="checkbox"/> | <input type="checkbox"/> | <input type="checkbox"/> | |

Kleiner Steinschlag Motorhaube
