# FAHRZEUGEINGANG

ZUSTANDS- UND PRÜFPROTOKOLL

29786-119

Opel Crossland

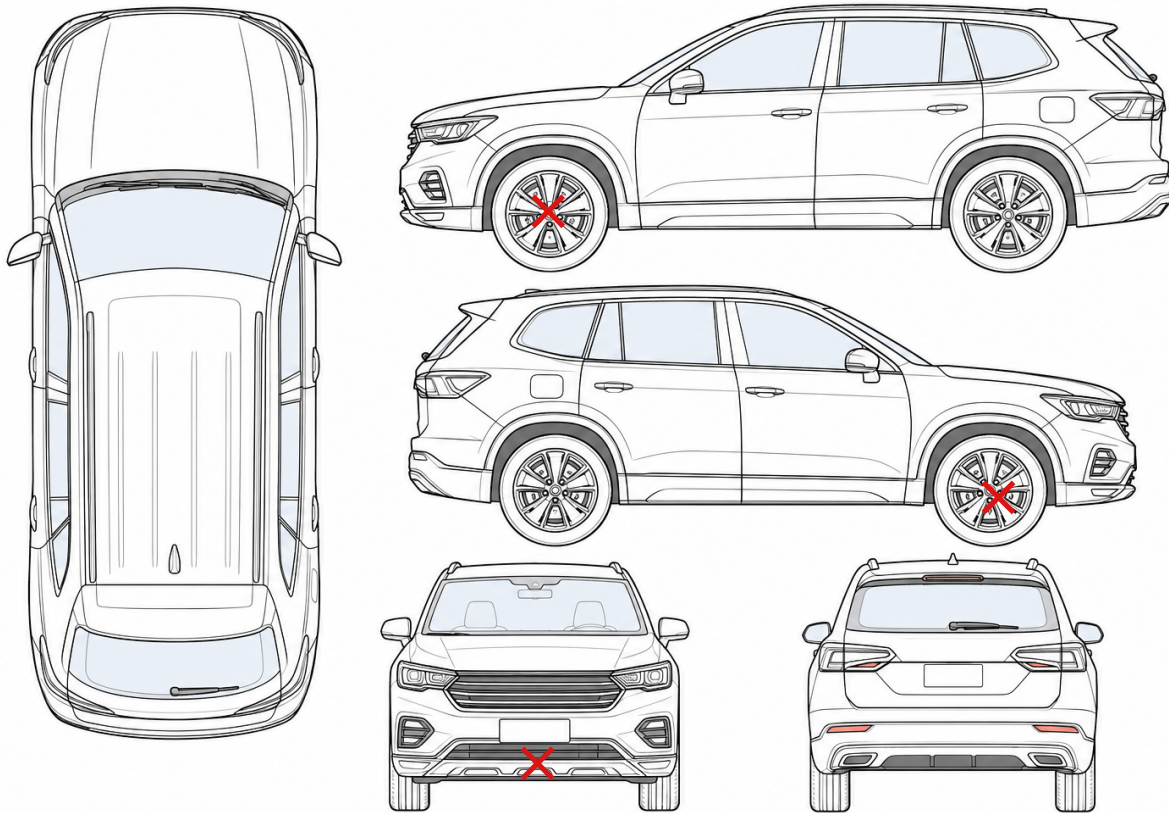
### SCHADENSKIZZEN - ALLE FAHRZEUGSEITEN

Die Schaden-Checkbox eines Bauteils auf Seite 3 setzt an der passenden Stelle ein rotes X. Zusätzliche Schäden können in der Ansicht direkt markiert werden.

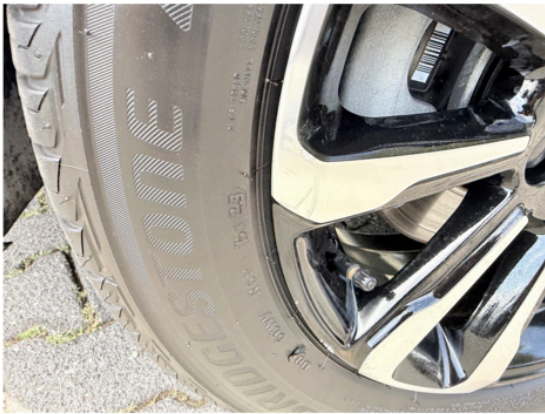
| Bauteil | i.O. | Schaden / X | Kratzer | Delle | Lack | Riss / Bruch | Bemerkung |
|---|---|---|---|---|---|---|---|
| Felge / Reifen vorn links | <input type="checkbox"/> | <input checked="" type="checkbox"/> | <input checked="" type="checkbox"/> | <input type="checkbox"/> | <input type="checkbox"/> | <input type="checkbox"/> | |

Kratzer Felge vorne links

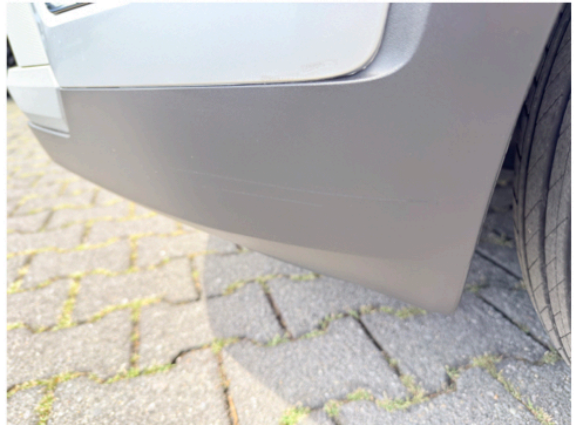
| Bauteil | i.O. | Schaden / X | Kratzer | Delle | Lack | Riss / Bruch | Bemerkung |
|---|---|---|---|---|---|---|---|
| Stoßfänger vorn | <input type="checkbox"/> | <input checked="" type="checkbox"/> | <input checked="" type="checkbox"/> | <input type="checkbox"/> | <input type="checkbox"/> | <input type="checkbox"/> | |

Kleine Kratzer Stoßstange vorne links

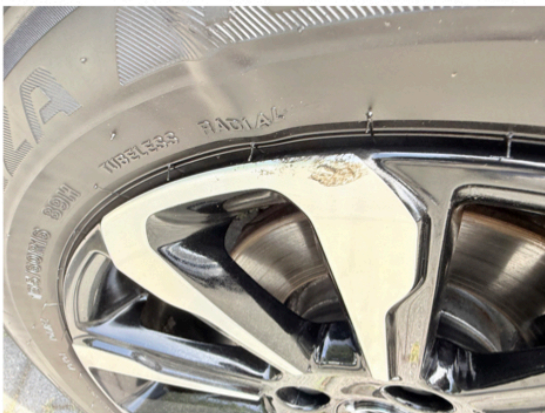
| Bauteil | i.O. | Schaden / X | Kratzer | Delle | Lack | Riss / Bruch | Bemerkung |
|---|---|---|---|---|---|---|---|
| Felge / Reifen vorn rechts | <input type="checkbox"/> | <input checked="" type="checkbox"/> | <input checked="" type="checkbox"/> | <input type="checkbox"/> | <input type="checkbox"/> | <input type="checkbox"/> | |

Kratzer Felge vorne rechts

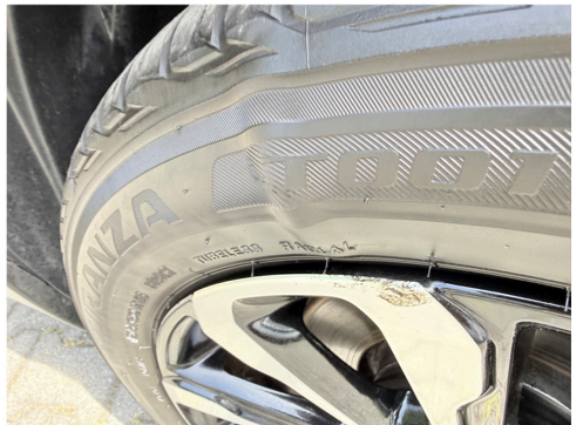
| Position | Innen (mm) | Mitte (mm) | Außen (mm) | Minimum (mm) | Bemerkung |
|---|---|---|---|---|---|
| Vorne rechts | 6,2 | 6,2 | 4,8 | | Karkassenschaden |

Schaden Karkasse Reifen vorne rechts

☒ Unauffällig
 ☐ Ungleichmäßiger Verschleiß
 ☒ Reifenwechsel empfohlen
