# FAHRZEUGEINGANG

ZUSTANDS- UND PRÜFPROTOKOLL

| 29787-121 | 10.08.2026 | L. Neumann | Gronau |

| Opel Crossland | W0V7D9ED1R4201078 |

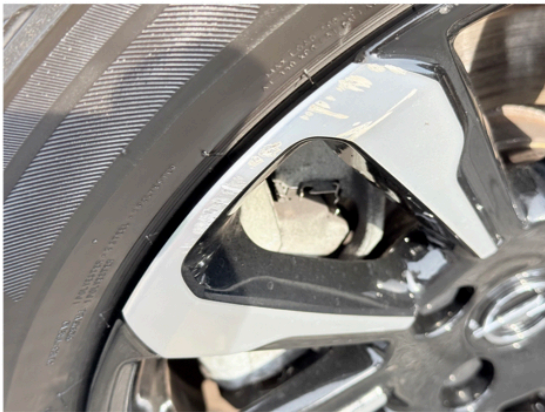
| Bauteil | i.O. | Schaden / X | Kratzer | Delle | Lack | Riss / Bruch | Bemerkung |
|---|---|---|---|---|---|---|---|
| Felge / Reifen vorn links | <input type="checkbox"/> | <input checked="" type="checkbox"/> | <input checked="" type="checkbox"/> | <input type="checkbox"/> | <input type="checkbox"/> | <input type="checkbox"/> | |

Kratzer Felge vorne links

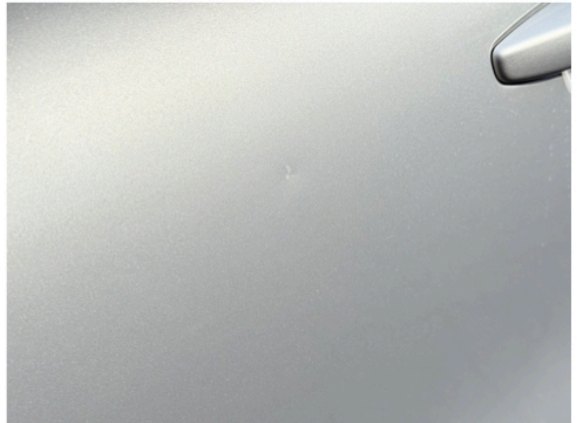
| Bauteil | i.O. | Schaden / X | Kratzer | Delle | Lack | Riss / Bruch | Bemerkung |
|---|---|---|---|---|---|---|---|
| Tür vorn links | <input type="checkbox"/> | <input checked="" type="checkbox"/> | <input type="checkbox"/> | <input checked="" type="checkbox"/> | <input type="checkbox"/> | <input type="checkbox"/> | |

Kleine Delle Tür vorne links

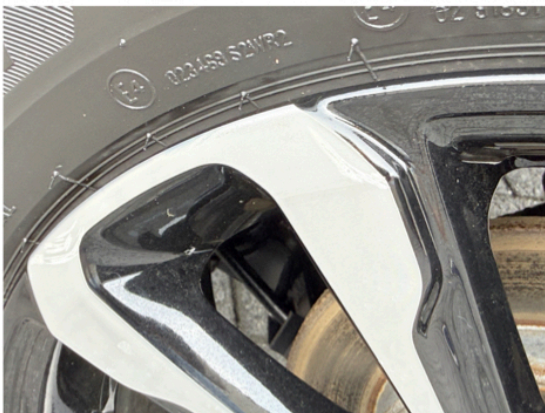
| Bauteil | i.O. | Schaden / X | Kratzer | Delle | Lack | Riss / Bruch | Bemerkung |
|---|---|---|---|---|---|---|---|
| Felge / Reifen hinten links | <input type="checkbox"/> | <input checked="" type="checkbox"/> | <input checked="" type="checkbox"/> | <input type="checkbox"/> | <input type="checkbox"/> | <input type="checkbox"/> | |

Kratzer Felge hinten links

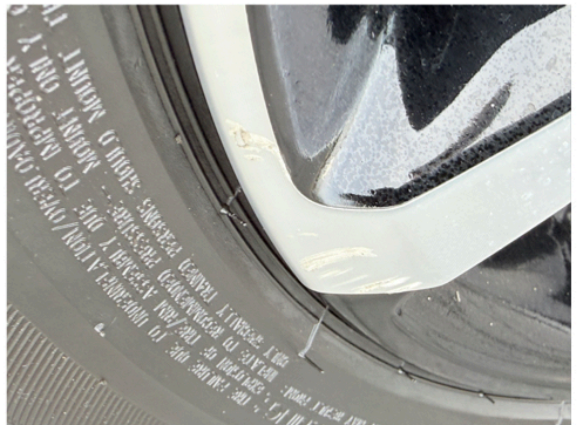
| Bauteil | i.O. | Schaden / X | Kratzer | Delle | Lack | Riss / Bruch | Bemerkung |
|---|---|---|---|---|---|---|---|
| Felge / Reifen hinten rechts | <input type="checkbox"/> | <input checked="" type="checkbox"/> | <input checked="" type="checkbox"/> | <input type="checkbox"/> | <input type="checkbox"/> | <input type="checkbox"/> | |

Kratzer Felge hinten rechts

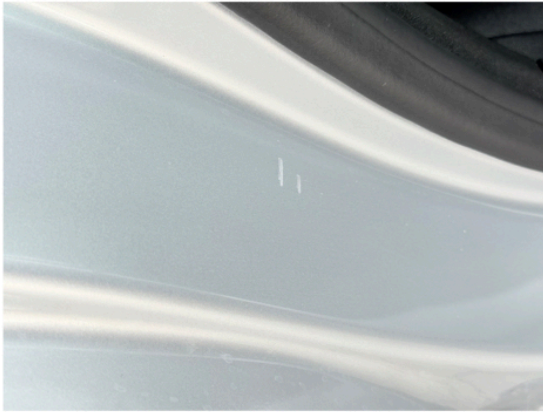
Kratzer Einstieg hinten links

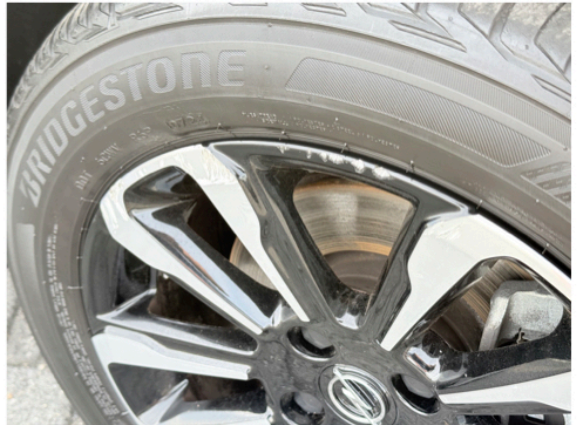
Kratzer Felge vorne rechts

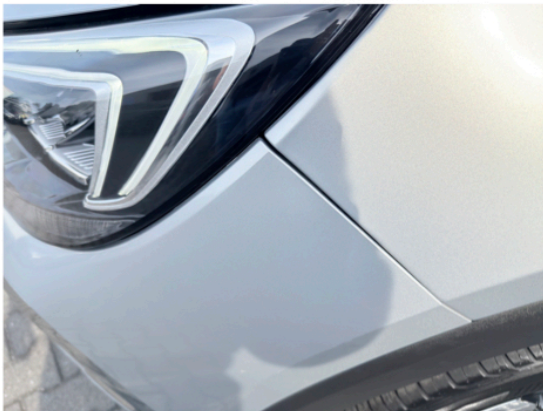
Stoßstange vorne Spaltmaß ungenau

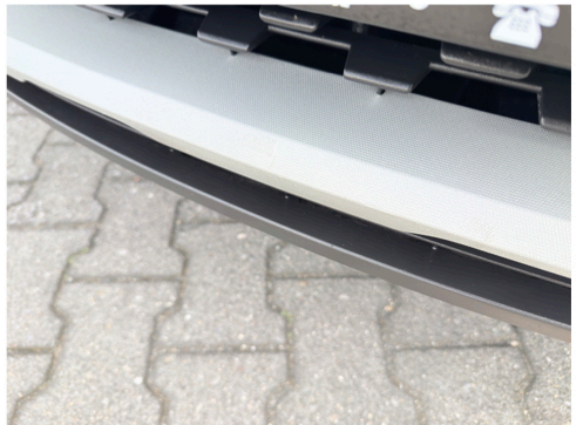
| Bauteil | i.O. | Schaden / X | Kratzer | Delle | Lack | Riss / Bruch | Bemerkung |
|---|---|---|---|---|---|---|---|
| Stoßfänger vorn | <input type="checkbox"/> | <input checked="" type="checkbox"/> | <input checked="" type="checkbox"/> | <input type="checkbox"/> | <input type="checkbox"/> | <input type="checkbox"/> | |

Kleiner Kratzer Stoßstange vorne
