# FAHRZEUGEINGANG

ZUSTANDS- UND PRÜFPROTOKOLL

| 29790-124 | 10.08.2026 | L. Neumann | Gronau |

| Opel Crossland | W0V7D9ED7R4201070 |

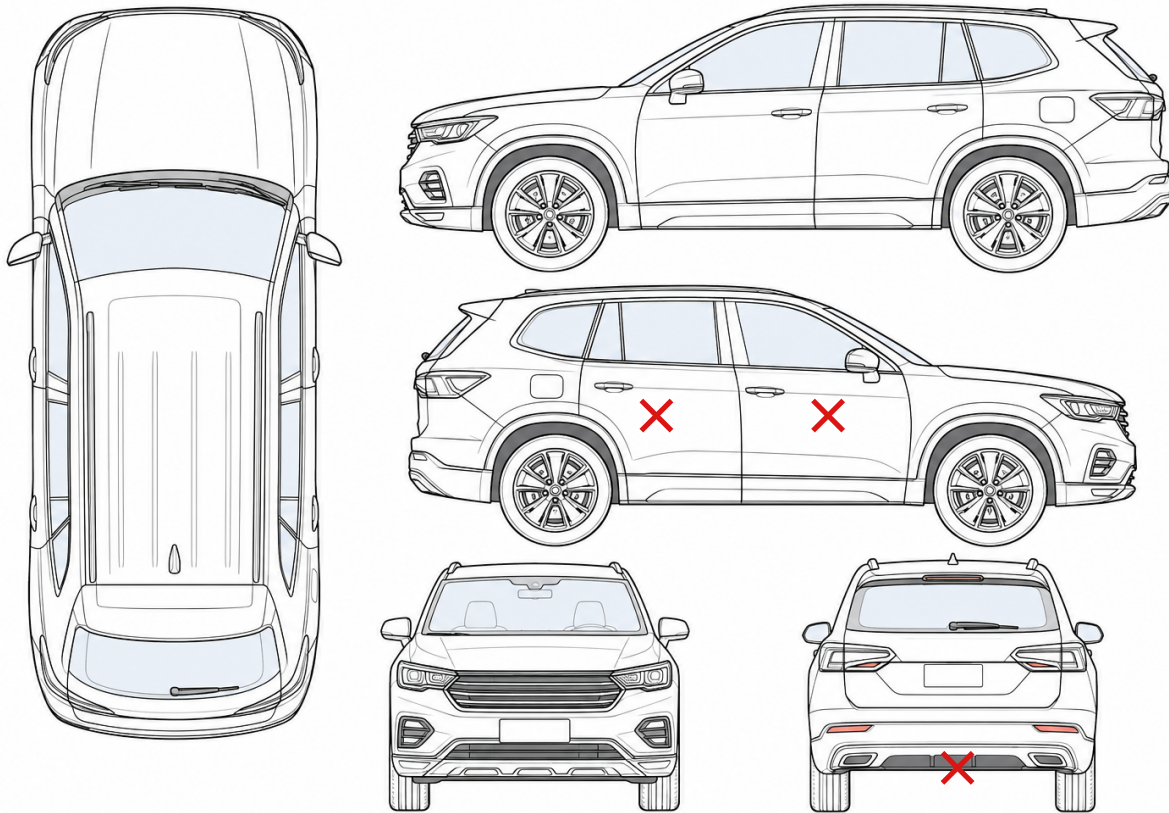
### SCHADENSKIZZEN - ALLE FAHRZEUGSEITEN

Die Schaden-Checkbox eines Bauteils auf Seite 3 setzt an der passenden Stelle ein rotes X. Zusätzliche Schäden können in der Ansicht direkt markiert werden.

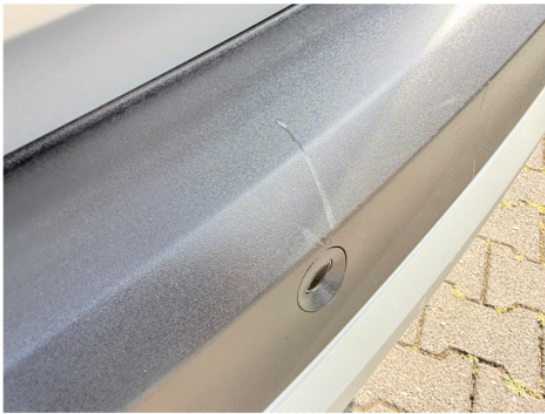
| Bauteil | i.O. | Schaden / X | Kratzer | Delle | Lack | Riss / Bruch | Bemerkung |
|---|---|---|---|---|---|---|---|
| Stoßfänger hinten | <input type="checkbox"/> | <input checked="" type="checkbox"/> | <input checked="" type="checkbox"/> | <input type="checkbox"/> | <input type="checkbox"/> | <input type="checkbox"/> | |

Kratzer Stoßstange hinten

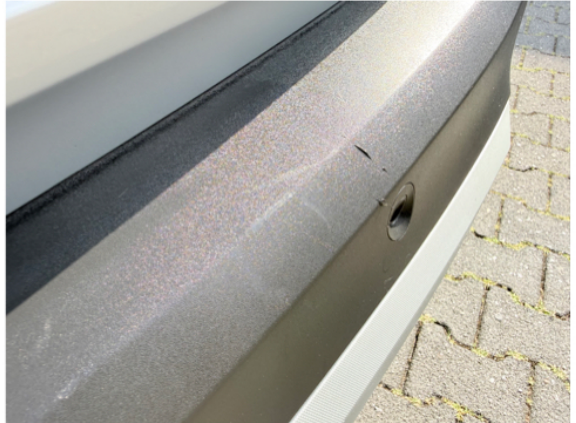
Kratzer Stoßstange hinten

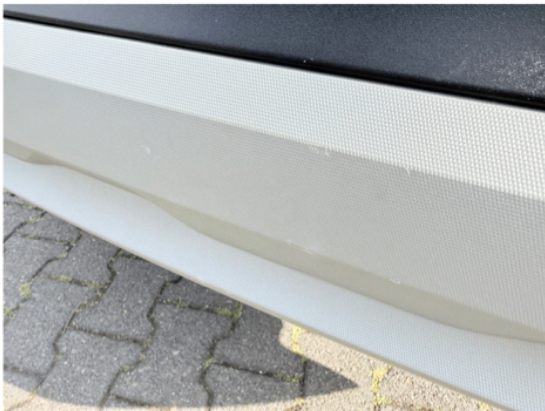
Kratzer Stoßstange hinten

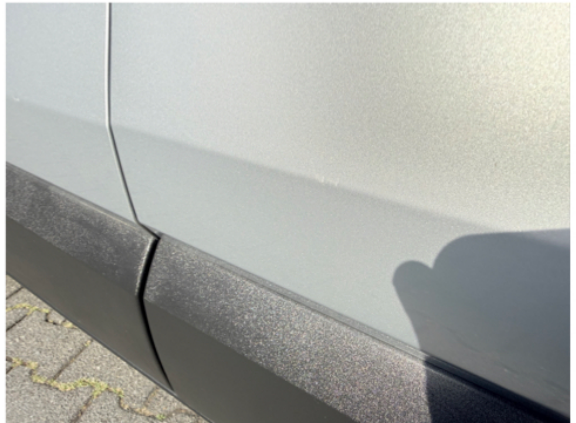
| Bauteil | i.O. | Schaden / X | Kratzer | Delle | Lack | Riss / Bruch | Bemerkung |
|---|---|---|---|---|---|---|---|
| Tür vorn rechts | <input type="checkbox"/> | <input checked="" type="checkbox"/> | <input checked="" type="checkbox"/> | <input type="checkbox"/> | <input type="checkbox"/> | <input type="checkbox"/> | |

Kleiner Kratzer Tür vorne rechts

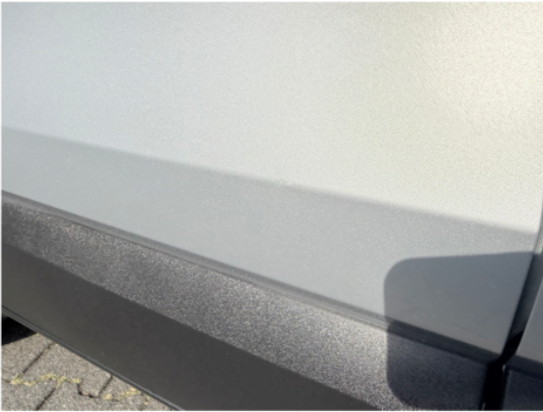
| Bauteil | i.O. | Schaden / X | Kratzer | Delle | Lack | Riss / Bruch | Bemerkung |
|---|---|---|---|---|---|---|---|
| Tür hinten rechts | <input type="checkbox"/> | <input checked="" type="checkbox"/> | <input checked="" type="checkbox"/> | <input type="checkbox"/> | <input type="checkbox"/> | <input type="checkbox"/> | |

Kleiner Kratzer Tür hinten rechts
