# FAHRZEUGEINGANG

ZUSTANDS- UND PRÜFPROTOKOLL

| Opel Crossland | W0V7D9ED7R4172203 |

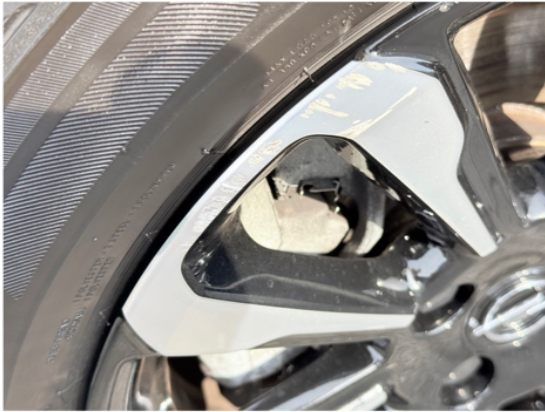
Kratzer Felge vorne links

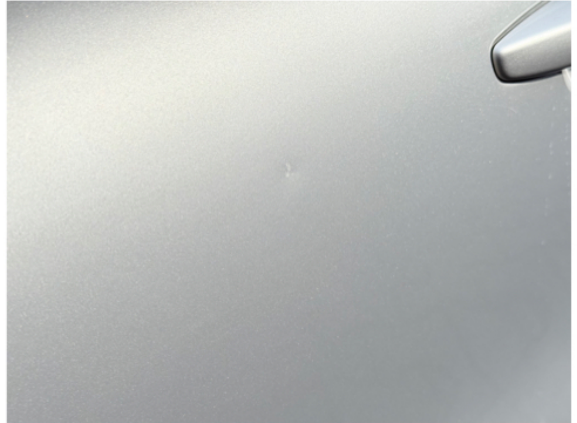
| Bauteil | i.O. | Schaden / X | Kratzer | Delle | Lack | Riss / Bruch | Bemerkung |
|---|---|---|---|---|---|---|---|
| Tür vorn links | <input type="checkbox"/> | <input checked="" type="checkbox"/> | <input checked="" type="checkbox"/> | <input type="checkbox"/> | <input type="checkbox"/> | <input type="checkbox"/> | |

Kleine Delle Tür vorne links

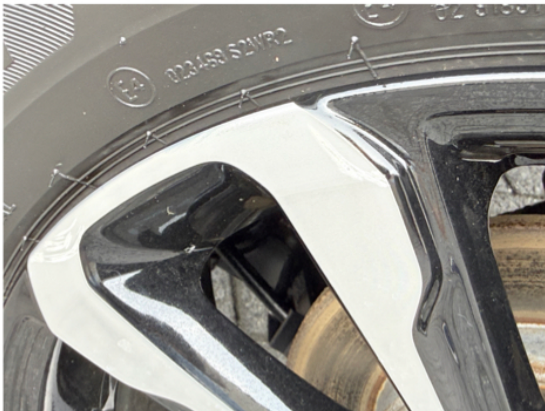
Kratzer Felge hinten links

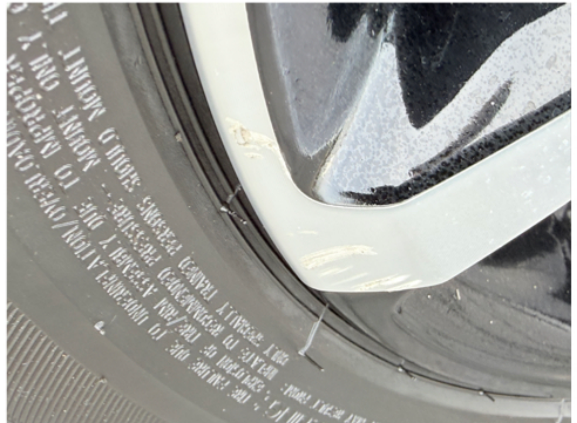
Kratzer Felge hinten rechts

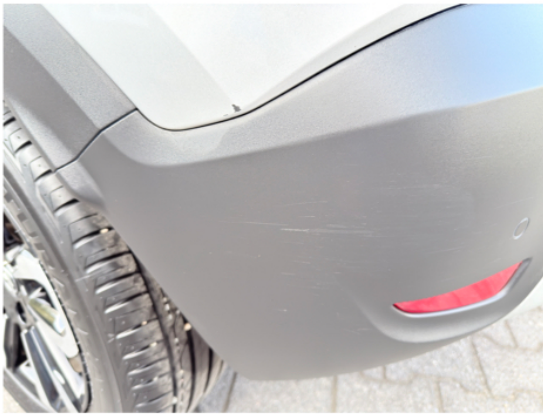
| Bauteil | i.O. | Schaden / X | Kratzer | Delle | Lack | Riss / Bruch | Bemerkung |
|---|---|---|---|---|---|---|---|
| Stoßfänger hinten | <input type="checkbox"/> | <input checked="" type="checkbox"/> | <input checked="" type="checkbox"/> | <input type="checkbox"/> | <input type="checkbox"/> | <input type="checkbox"/> | |

Kratzer Stoßstange hinten

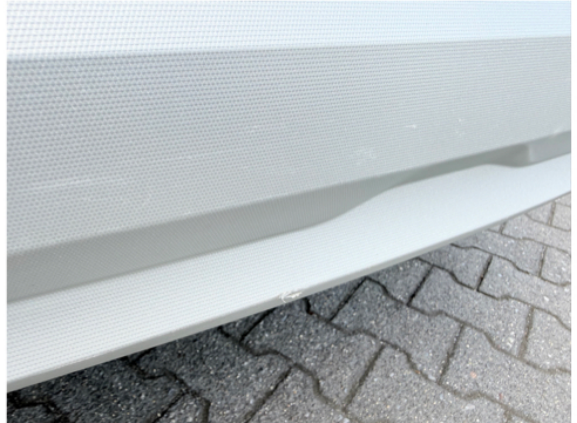
Kratzer Stoßstange hinten

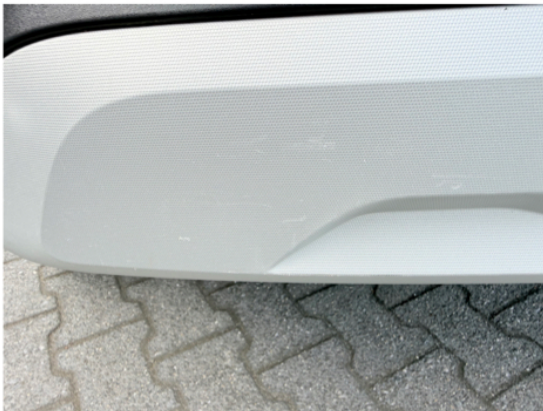
Kratzer Stoßstange hinten

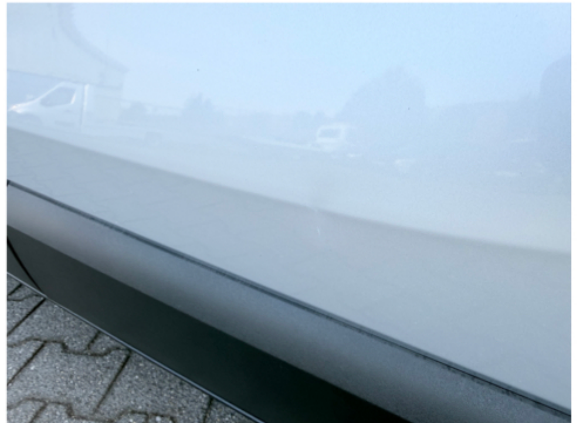
| Bauteil | i.O. | Schaden / X | Kratzer | Delle | Lack | Riss / Bruch | Bemerkung |
|---|---|---|---|---|---|---|---|
| Tür vorn rechts | <input type="checkbox"/> | <input checked="" type="checkbox"/> | <input type="checkbox"/> | <input checked="" type="checkbox"/> | <input type="checkbox"/> | <input type="checkbox"/> | |

Delle / Kratzer Tür vorne rechts

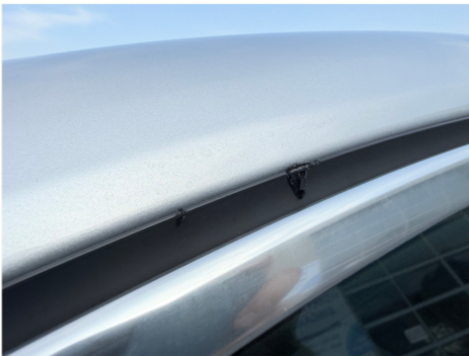
Türdichtung vorne links
