# FAHRZEUGEINGANG

ZUSTANDS- UND PRÜFPROTOKOLL

| 29794-130 | 03.08.2026 | L. Neumann | Gronau /AH Smit |

| Opel Crossland | W0V7D9ED9R4201068 |

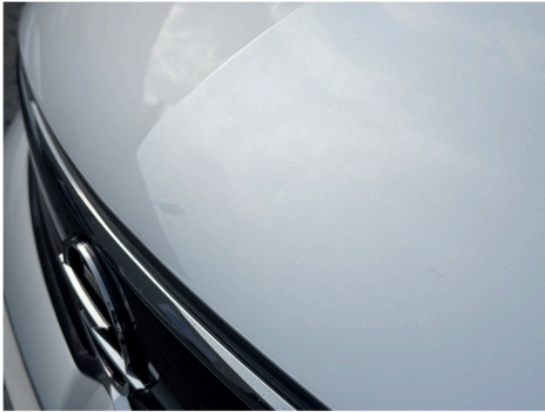
| Bauteil | i.O. | Schaden / X | Kratzer | Delle | Lack | Riss / Bruch | Bemerkung |
|---|---|---|---|---|---|---|---|
| Motorhaube | <input type="checkbox"/> | <input checked="" type="checkbox"/> | <input type="checkbox"/> | <input checked="" type="checkbox"/> | <input type="checkbox"/> | <input type="checkbox"/> | |

Kleine Delle Motorhaube

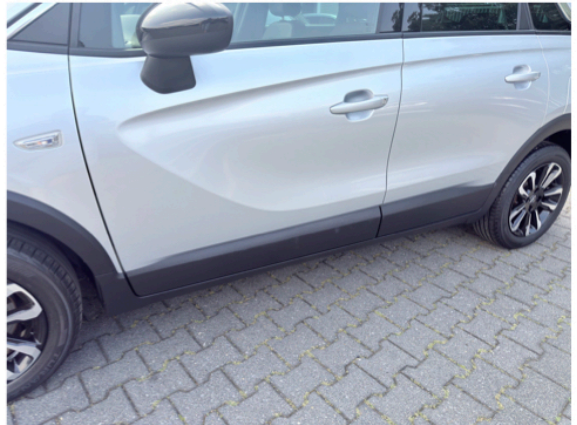
Übersicht linke Fahrzeugseite

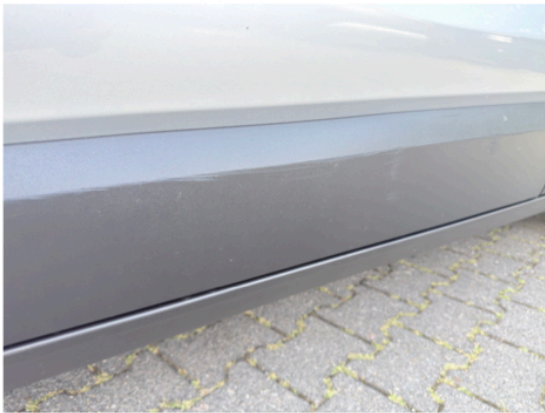
| Bauteil | i.O. | Schaden / X | Kratzer | Delle | Lack | Riss / Bruch | Bemerkung |
|---|---|---|---|---|---|---|---|
| Tür vorn links | <input type="checkbox"/> | <input checked="" type="checkbox"/> | <input checked="" type="checkbox"/> | <input type="checkbox"/> | <input type="checkbox"/> | <input type="checkbox"/> | |

Kratzer Türleiste vorne links

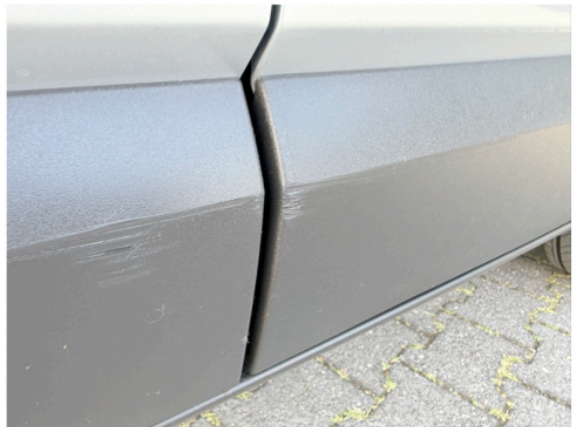
| Bauteil | i.O. | Schaden / X | Kratzer | Delle | Lack | Riss / Bruch | Bemerkung |
|---|---|---|---|---|---|---|---|
| Tür hinten links | <input type="checkbox"/> | <input checked="" type="checkbox"/> | <input checked="" type="checkbox"/> | <input type="checkbox"/> | <input type="checkbox"/> | <input type="checkbox"/> | |

Kratzer Türleiste vorne und hinten links

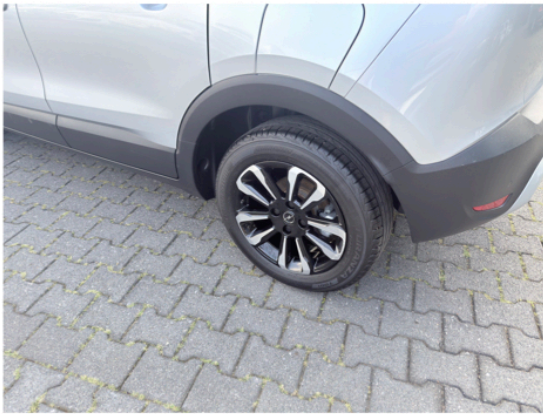
Übersicht Felge hinten links

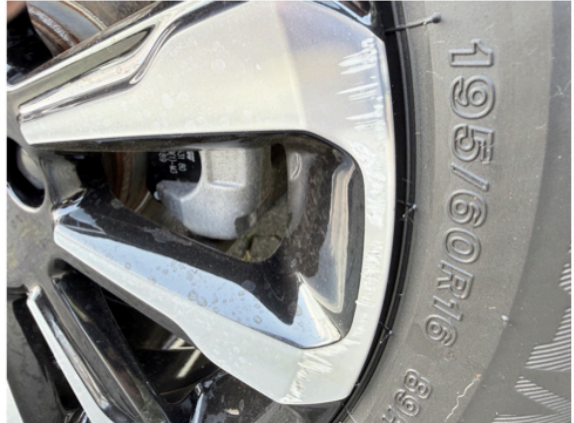
| Bauteil | i.O. | Schaden / X | Kratzer | Delle | Lack | Riss / Bruch | Bemerkung |
|---|---|---|---|---|---|---|---|
| Felge / Reifen hinten links | <input type="checkbox"/> | <input checked="" type="checkbox"/> | <input checked="" type="checkbox"/> | <input type="checkbox"/> | <input type="checkbox"/> | <input type="checkbox"/> | |

Kratzer Felge hinten links

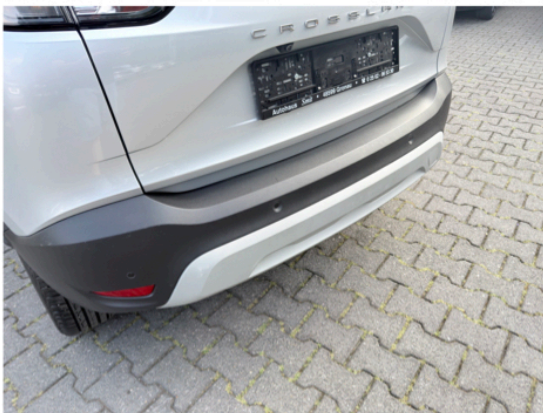
Stoßstange Übersicht hinten

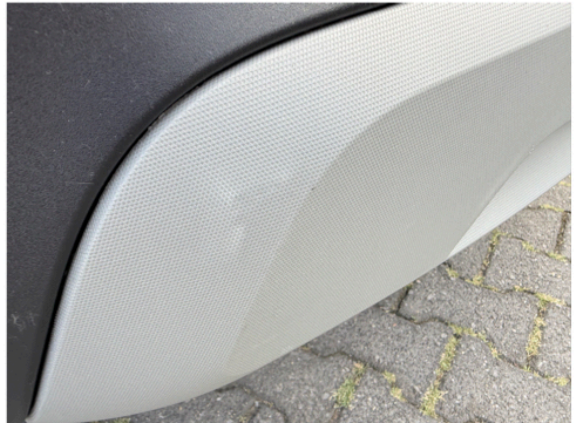
| Bauteil | i.O. | Schaden / X | Kratzer | Delle | Lack | Riss / Bruch | Bemerkung |
|---|---|---|---|---|---|---|---|
| Stoßfänger hinten | <input type="checkbox"/> | <input checked="" type="checkbox"/> | <input checked="" type="checkbox"/> | <input type="checkbox"/> | <input type="checkbox"/> | <input type="checkbox"/> | |

Druckstellen Stoßstange hinten

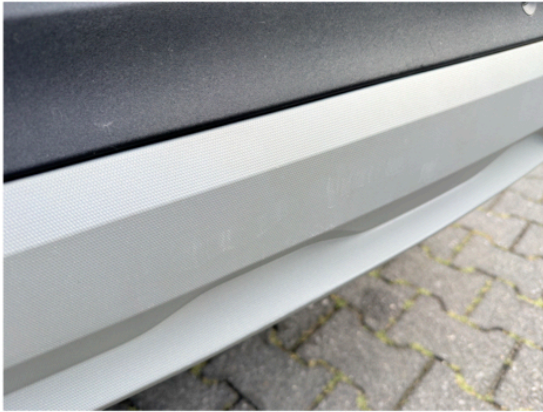
Kratzer Stoßstange hinten

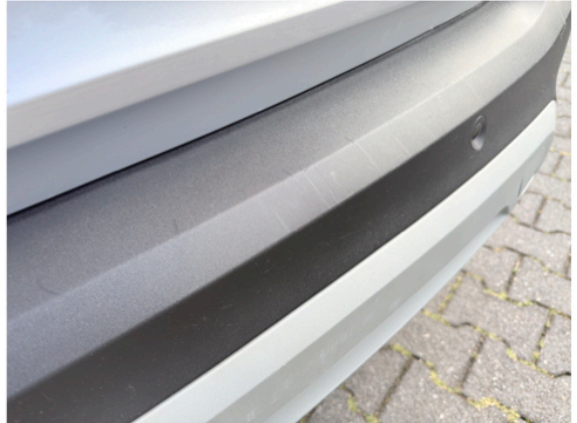
Kratzer Stoßstange hinten

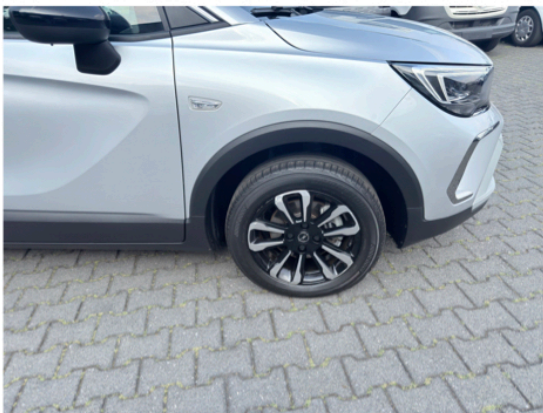
Übersicht Felge vorne rechts

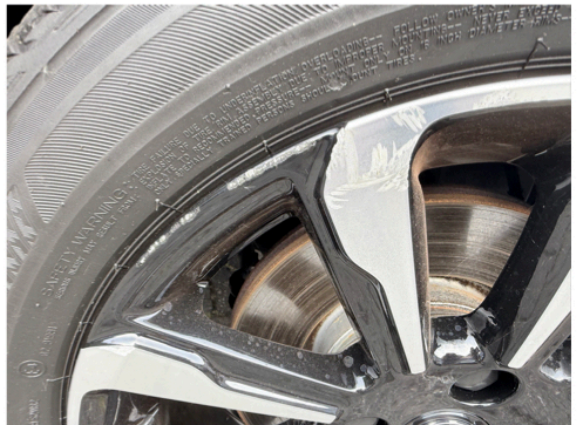
| Bauteil | i.O. | Schaden / X | Kratzer | Delle | Lack | Riss / Bruch | Bemerkung |
|---|---|---|---|---|---|---|---|
| Felge / Reifen vorn rechts | <input type="checkbox"/> | <input checked="" type="checkbox"/> | <input checked="" type="checkbox"/> | <input type="checkbox"/> | <input type="checkbox"/> | <input type="checkbox"/> | |

Kratzer Felge vorne rechts

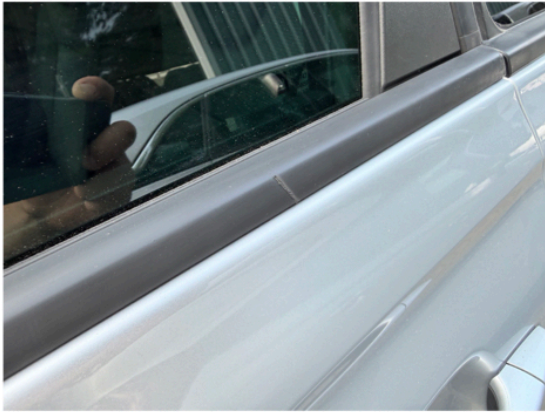
Beschädigung Türdichtung vorne links

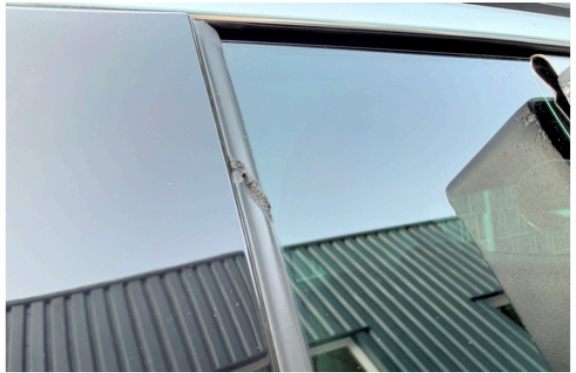
Beschädigung Türdichtung hinten links

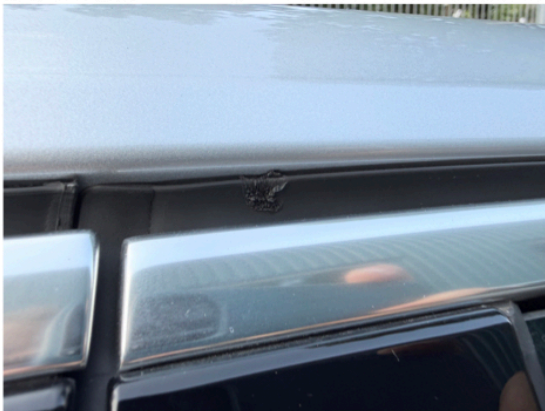
Beschädigung Türdichtung hinten links
