# FAHRZEUGEINGANG

ZUSTANDS- UND PRÜFPROTOKOLL

29799-135

Opel Crossland

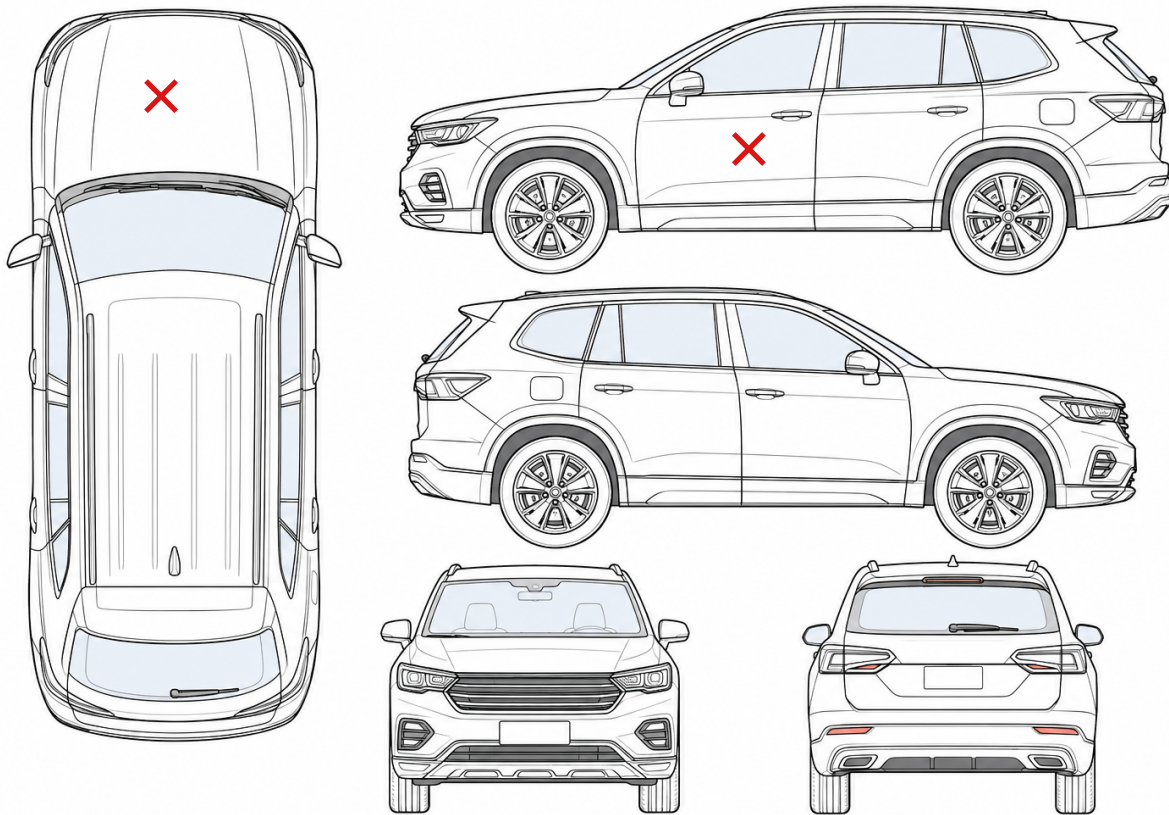
### SCHADENSKIZZEN - ALLE FAHRZEUGSEITEN

Die Schaden-Checkbox eines Bauteils auf Seite 3 setzt an der passenden Stelle ein rotes X. Zusätzliche Schäden können in der Ansicht direkt markiert werden.

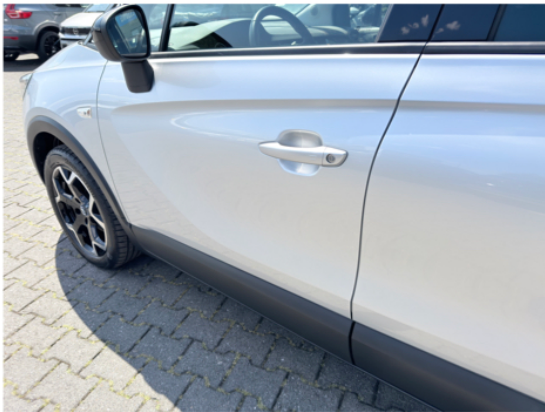
Übersicht Tür vorne links

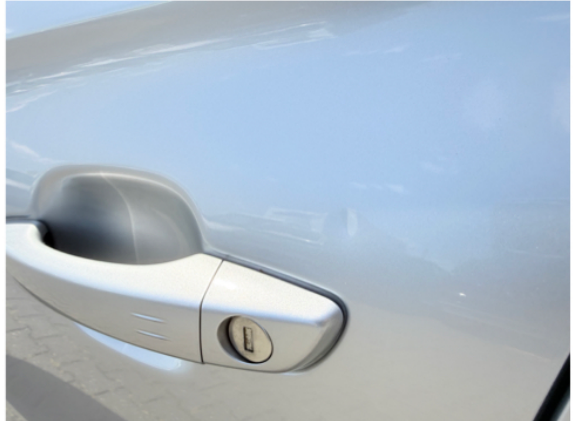
| Bauteil | i.O. | Schaden / X | Kratzer | Delle | Lack | Riss / Bruch | Bemerkung |
|---|---|---|---|---|---|---|---|
| Tür vorn links | <input type="checkbox"/> | <input checked="" type="checkbox"/> | <input type="checkbox"/> | <input checked="" type="checkbox"/> | <input type="checkbox"/> | <input type="checkbox"/> | |

Delle Tür vorne links

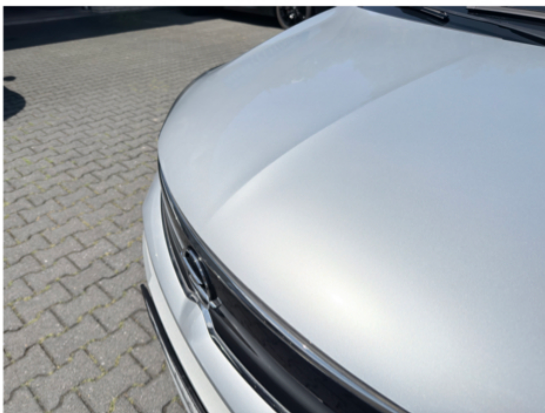
Übersicht Motorhaube

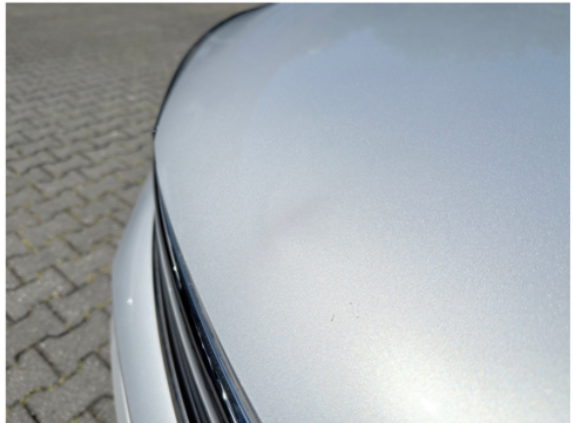
| Bauteil | i.O. | Schaden / X | Kratzer | Delle | Lack | Riss / Bruch | Bemerkung |
|---|---|---|---|---|---|---|---|
| Motorhaube | <input type="checkbox"/> | <input checked="" type="checkbox"/> | <input type="checkbox"/> | <input checked="" type="checkbox"/> | <input type="checkbox"/> | <input type="checkbox"/> | |

Delle Motorhaube
