# FAHRZEUGEINGANG

ZUSTANDS- UND PRÜFPROTOKOLL

29807-144

Opel Crossland

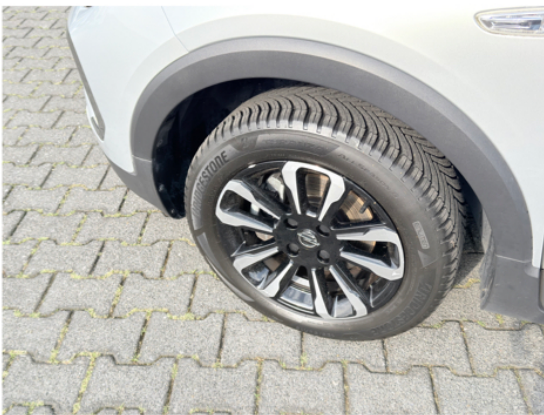
| Bauteil | i.O. | Schaden / X | Kratzer | Delle | Lack | Riss / Bruch | Bemerkung |
|---|---|---|---|---|---|---|---|
| Felge / Reifen vorn links | <input type="checkbox"/> | <input checked="" type="checkbox"/> | <input checked="" type="checkbox"/> | <input type="checkbox"/> | <input type="checkbox"/> | <input type="checkbox"/> | |

Übersicht Felge vorne links

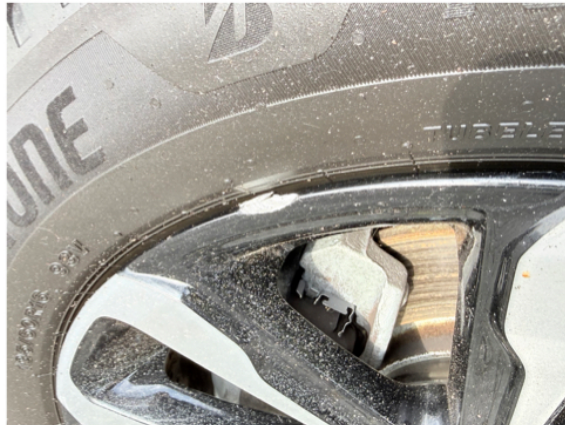
Schaden Felge vorne link

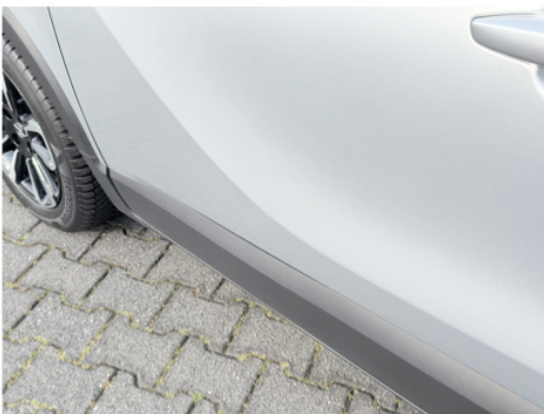
| Bauteil | i.O. | Schaden / X | Kratzer | Delle | Lack | Riss / Bruch | Bemerkung |
|---|---|---|---|---|---|---|---|
| Tür vorn links | <input type="checkbox"/> | <input checked="" type="checkbox"/> | <input checked="" type="checkbox"/> | <input type="checkbox"/> | <input type="checkbox"/> | <input type="checkbox"/> | |

Übersicht Tür vorne links

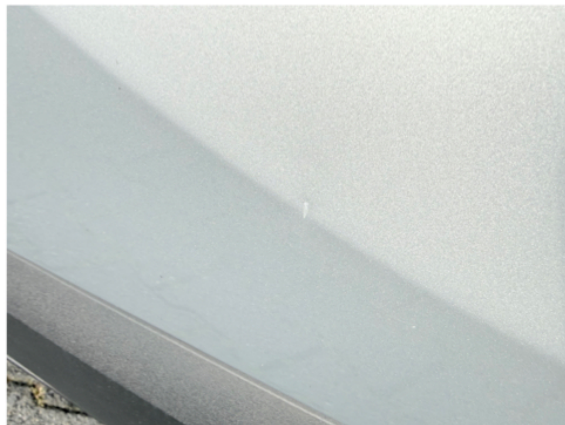
Schaden Tür vorne links

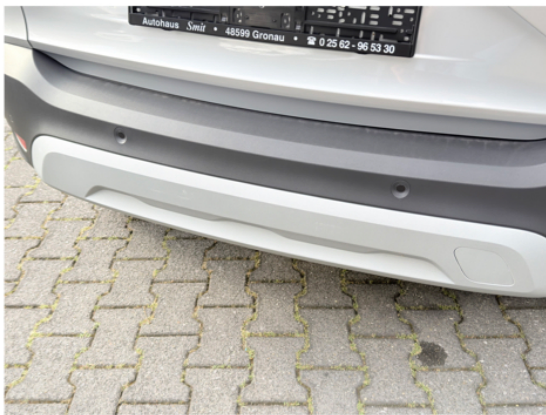
| Bauteil | i.O. | Schaden / X | Kratzer | Delle | Lack | Riss / Bruch | Bemerkung |
|---|---|---|---|---|---|---|---|
| Stoßfänger hinten | <input type="checkbox"/> | <input checked="" type="checkbox"/> | <input checked="" type="checkbox"/> | <input type="checkbox"/> | <input type="checkbox"/> | <input type="checkbox"/> | |

Übersicht Stoßstange hinten

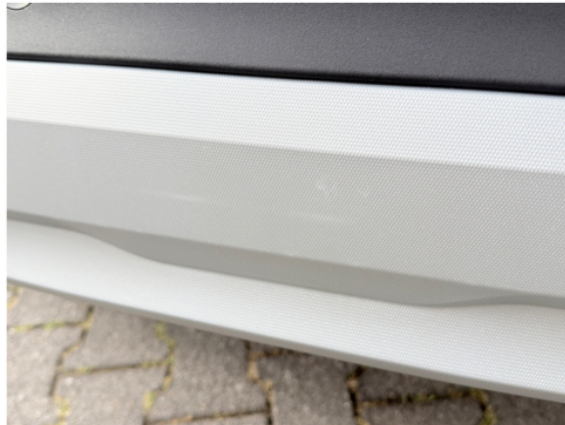
Schaden Stoßstange hinten

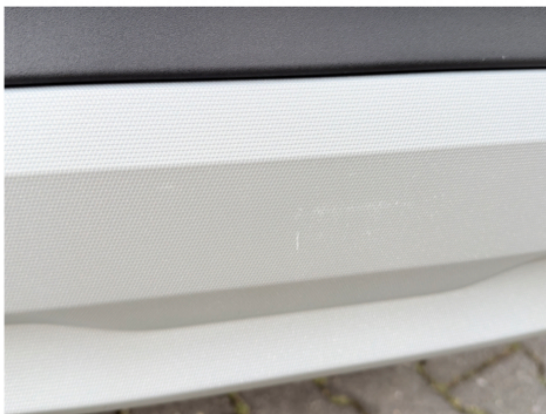
Schaden Stoßstange hinten

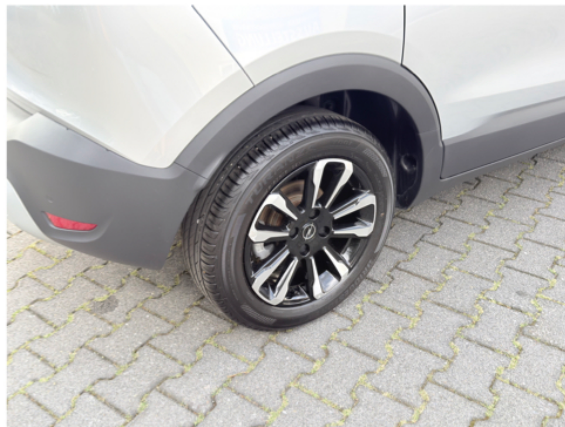
| Bauteil | i.O. | Schaden / X | Kratzer | Delle | Lack | Riss / Bruch | Bemerkung |
|---|---|---|---|---|---|---|---|
| Felge / Reifen hinten rechts | <input type="checkbox"/> | <input checked="" type="checkbox"/> | <input checked="" type="checkbox"/> | <input type="checkbox"/> | <input type="checkbox"/> | <input type="checkbox"/> | |

Übersicht Felge hinten rechts

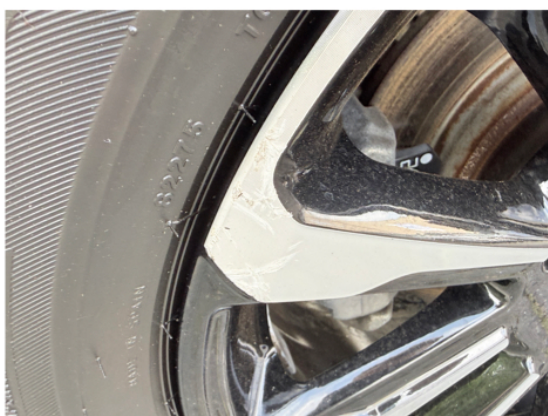
Schaden Felge hinten rechts

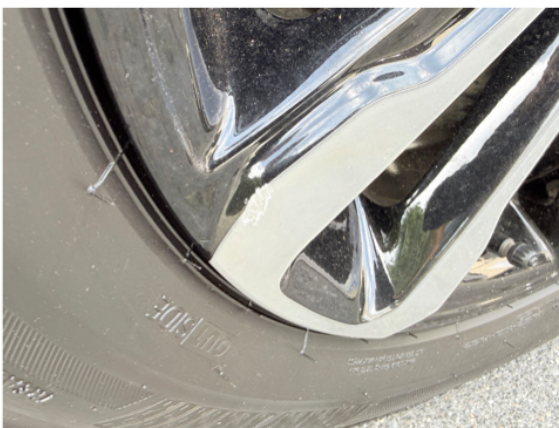
Schaden Felge hinten rechts

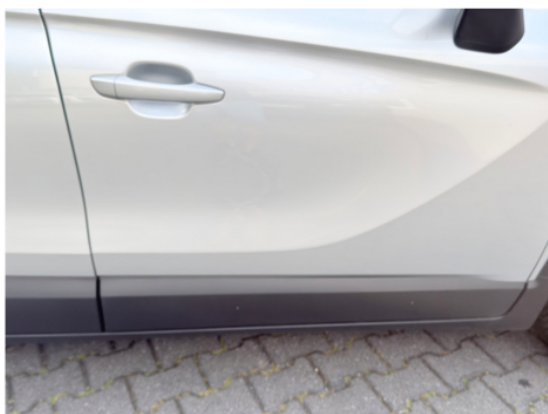
| Bauteil | i.O. | Schaden / X | Kratzer | Delle | Lack | Riss / Bruch | Bemerkung |
|---|---|---|---|---|---|---|---|
| Tür vorn rechts | <input type="checkbox"/> | <input checked="" type="checkbox"/> | <input checked="" type="checkbox"/> | <input type="checkbox"/> | <input type="checkbox"/> | <input type="checkbox"/> | |

Übersicht Tür vorne rechts

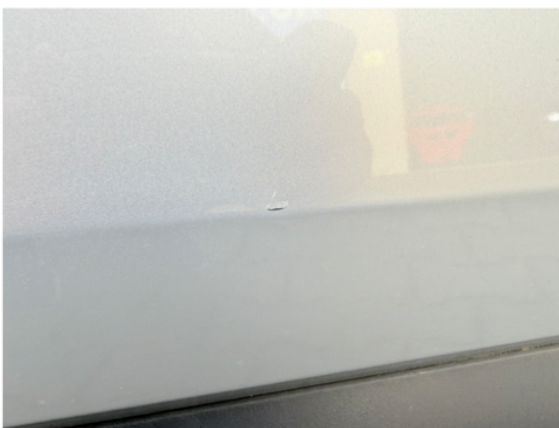
Schaden Tür hinten rechts

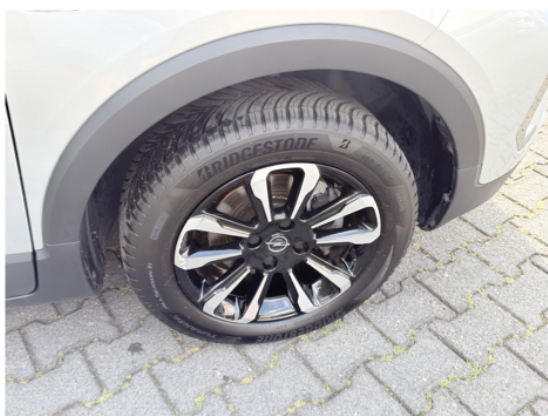
| Bauteil | i.O. | Schaden / X | Kratzer | Delle | Lack | Riss / Bruch | Bemerkung |
|---|---|---|---|---|---|---|---|
| Felge / Reifen vorn rechts | <input type="checkbox"/> | <input checked="" type="checkbox"/> | <input checked="" type="checkbox"/> | <input type="checkbox"/> | <input type="checkbox"/> | <input type="checkbox"/> | |

Übersicht Felge vorne rechts

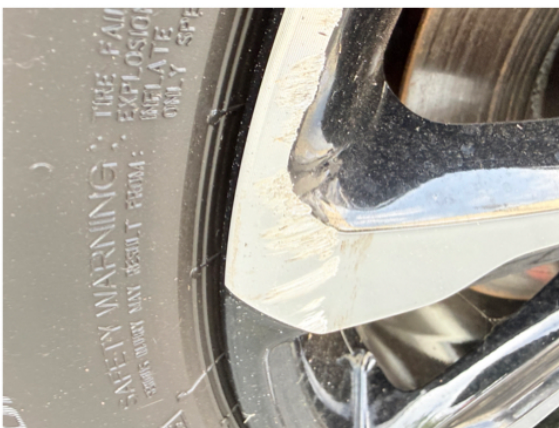
Schaden Felge vorne rechts

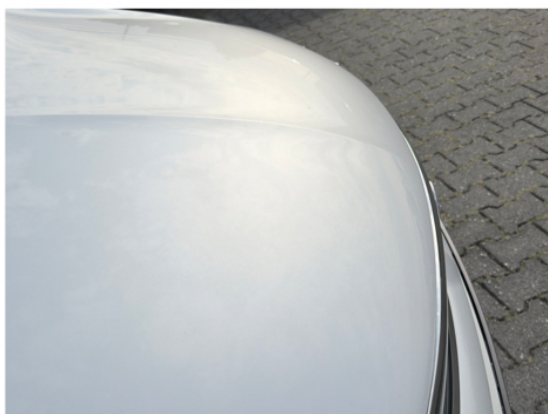
| Bauteil | i.O. | Schaden / X | Kratzer | Delle | Lack | Riss / Bruch | Bemerkung |
|---|---|---|---|---|---|---|---|
| Motorhaube | <input type="checkbox"/> | <input checked="" type="checkbox"/> | <input type="checkbox"/> | <input checked="" type="checkbox"/> | <input type="checkbox"/> | <input type="checkbox"/> | |

Übersicht Motorhaube

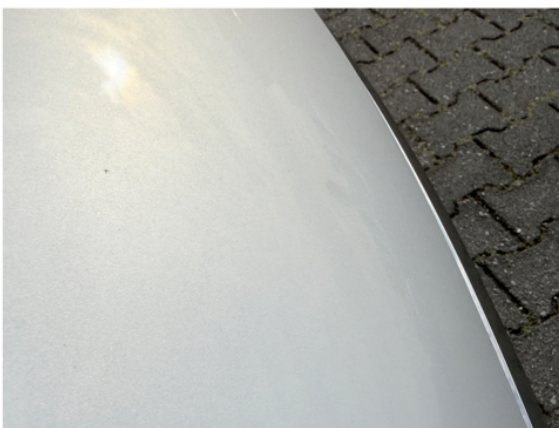
Delle Motorhaube vorne
