# FAHRZEUGEINGANG

ZUSTANDS- UND PRÜFPROTOKOLL

| 29835-109 | 03.08.2026 | L. Neumann | Gronau /AH SMIT |

| Opel Crossland | W0V7D9ED2R4181259 |

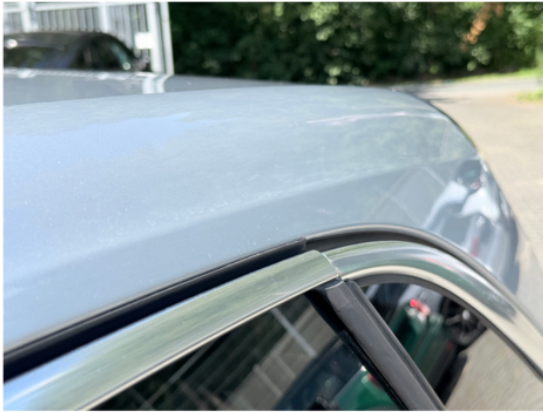
| Bauteil | i.O. | Schaden / X | Kratzer | Delle | Lack | Riss / Bruch | Bemerkung |
|---|---|---|---|---|---|---|---|
| Dachholm links | <input type="checkbox"/> | <input checked="" type="checkbox"/> | <input type="checkbox"/> | <input checked="" type="checkbox"/> | <input type="checkbox"/> | <input type="checkbox"/> | Hagelschaden |

Dachholm links leichter Hagelschaden

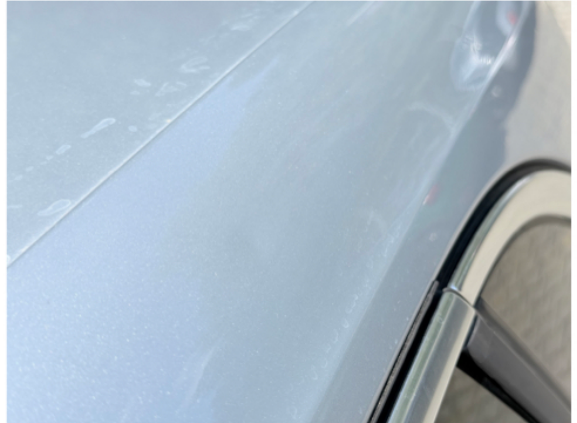
Dachholm links leichter Hagelschaden

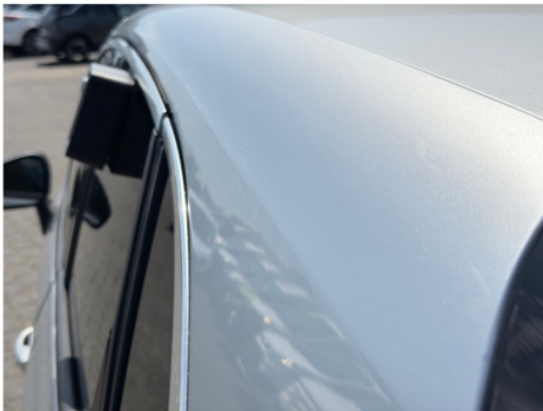
Dachholm links leichter Hagelschaden
