# FAHRZEUGEINGANG

ZUSTANDS- UND PRÜFPROTOKOLL

| 29836-111 | 03.08.2026 | L. Neumann | Gronau /AH SMIT |

| Opel Crossland | W0V7D9ED3R4172196 |

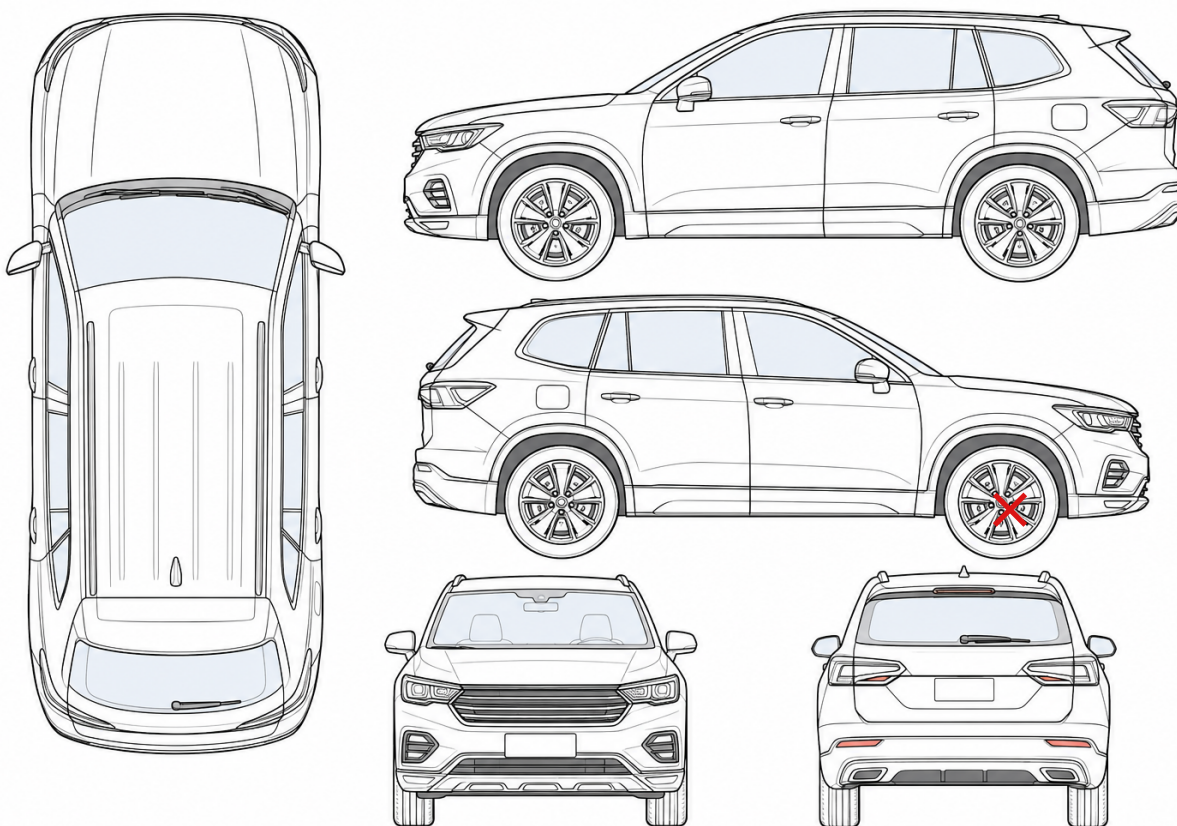
#### 04 SCHADENSKIZZEN - ALLE FAHRZEUGSEITEN

| Bauteil | i.O. | Schaden / X | Kratzer | Delle | Lack | Riss / Bruch | Bemerkung |
|---|---|---|---|---|---|---|---|
| Felge / Reifen vorn rechts | <input type="checkbox"/> | <input checked="" type="checkbox"/> | <input checked="" type="checkbox"/> | <input type="checkbox"/> | <input type="checkbox"/> | <input type="checkbox"/> | |

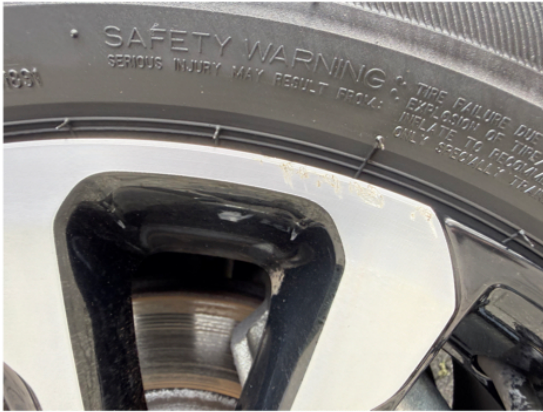
Kratzer Felge vorne rechts
