# FAHRZEUGEINGANG

ZUSTANDS- UND PRÜFPROTOKOLL

| PROTOKOLL-NR. | PRÜFdatum | GEPRÜFT DURCH | STANDORT |
|---|---|---|---|
| 29837-114 | 03.08.2026 | L. Neumann | Gronau /AH SMIT |

| MARKE / MODELL / VARIANTE | FIN / FAHRGESTELLNUMMER |
|---|---|
| Opel Crossland | W0V7D9ED9R4201099 |

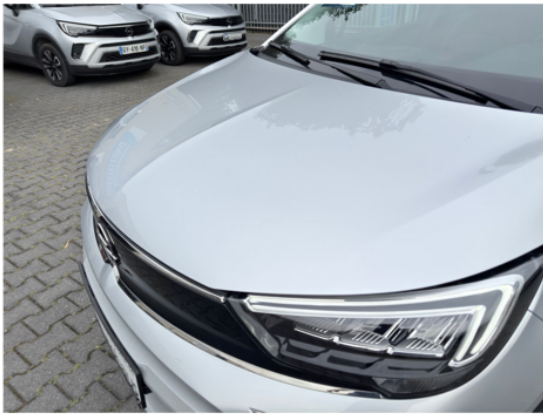
| Bauteil | i.O. | Schaden / X | Kratzer | Delle | Lack | Riss / Bruch | Bemerkung |
|---|---|---|---|---|---|---|---|
| Motorhaube | <input type="checkbox"/> | <input checked="" type="checkbox"/> | <input type="checkbox"/> | <input checked="" type="checkbox"/> | <input type="checkbox"/> | <input type="checkbox"/> | Mehrere Dellen |

Übersicht Motorhaube

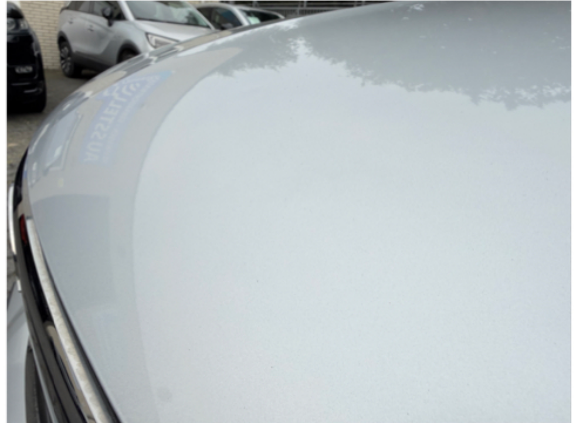
Leichter Hagelschaden

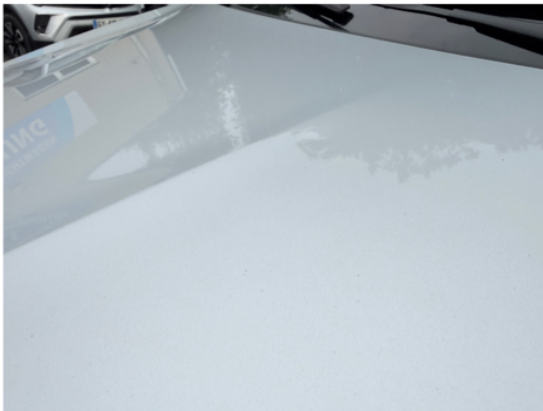
Leichter Hagelschaden

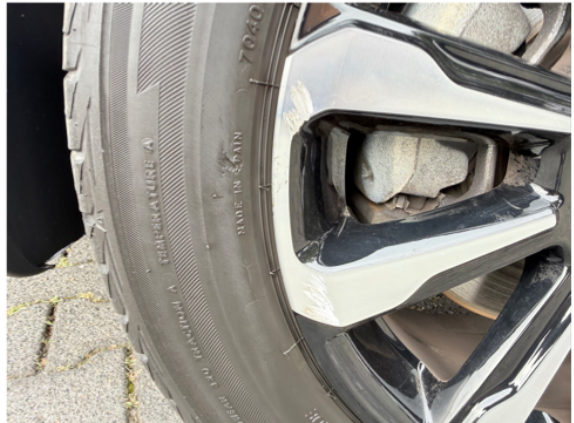
| Bauteil | i.O. | Schaden / X | Kratzer | Delle | Lack | Riss / Bruch | Bemerkung |
|---|---|---|---|---|---|---|---|
| Felge / Reifen vorn links | <input type="checkbox"/> | <input checked="" type="checkbox"/> | <input checked="" type="checkbox"/> | <input type="checkbox"/> | <input type="checkbox"/> | <input type="checkbox"/> | |

Schaden Felge vorne links

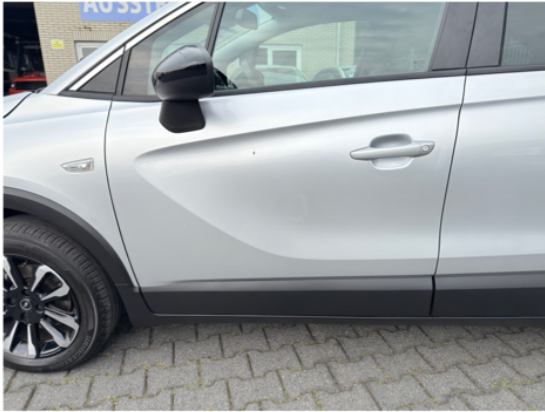
| Bauteil | i.O. | Schaden / X | Kratzer | Delle | Lack | Riss / Bruch | Bemerkung |
|---|---|---|---|---|---|---|---|
| Tür vorn links | <input type="checkbox"/> | <input checked="" type="checkbox"/> | <input checked="" type="checkbox"/> | <input type="checkbox"/> | <input type="checkbox"/> | <input type="checkbox"/> | |

Übersicht Tür vorne links

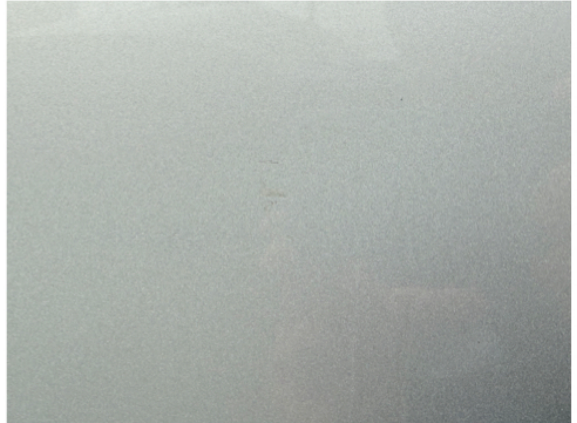
Kratzer Schaden Tür vorne links

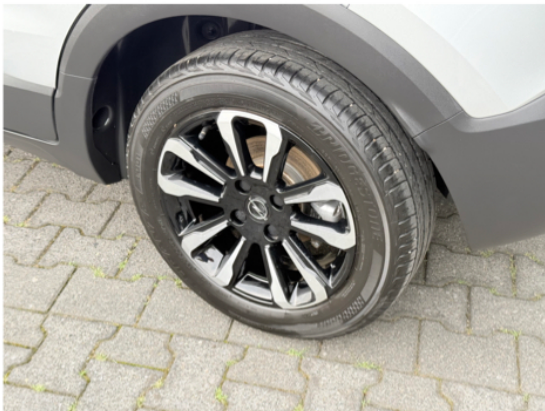
| Bauteil | i.O. | Schaden / X | Kratzer | Delle | Lack | Riss / Bruch | Bemerkung |
|---|---|---|---|---|---|---|---|
| Felge / Reifen hinten links | <input type="checkbox"/> | <input checked="" type="checkbox"/> | <input checked="" type="checkbox"/> | <input type="checkbox"/> | <input type="checkbox"/> | <input type="checkbox"/> | |

Übersicht Felge hinten links

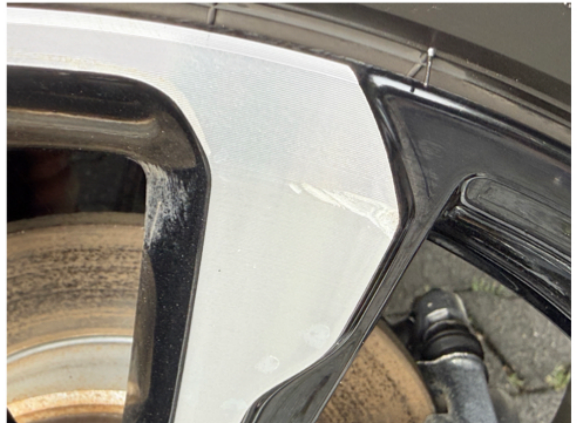
Kleiner Kratzer Felge hinten links

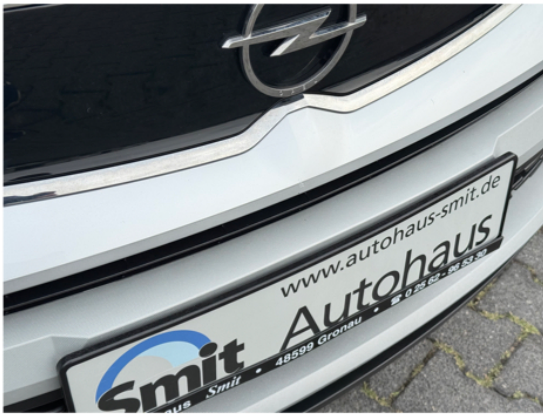
| Bauteil | i.O. | Schaden / X | Kratzer | Delle | Lack | Riss / Bruch | Bemerkung |
|---|---|---|---|---|---|---|---|
| Stoßfänger vorn | <input type="checkbox"/> | <input checked="" type="checkbox"/> | <input type="checkbox"/> | <input type="checkbox"/> | <input checked="" type="checkbox"/> | <input type="checkbox"/> | Steinschlag |

Übersicht Stoßstange vorne

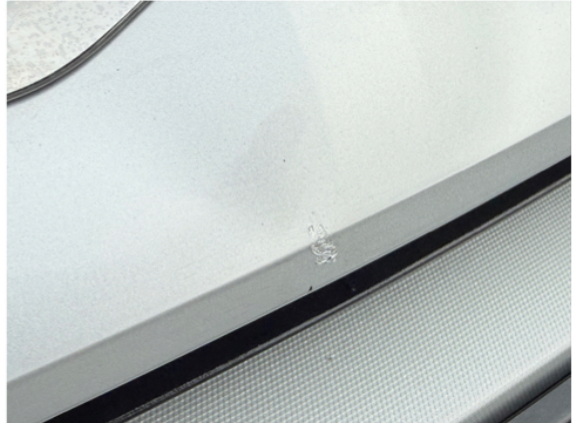
Steinschlag Stoßstange vorne mittig
