# FAHRZEUGEINGANG

ZUSTANDS- UND PRÜFPROTOKOLL

| Opel Crossland | W0V7D9ED2R4205351 |

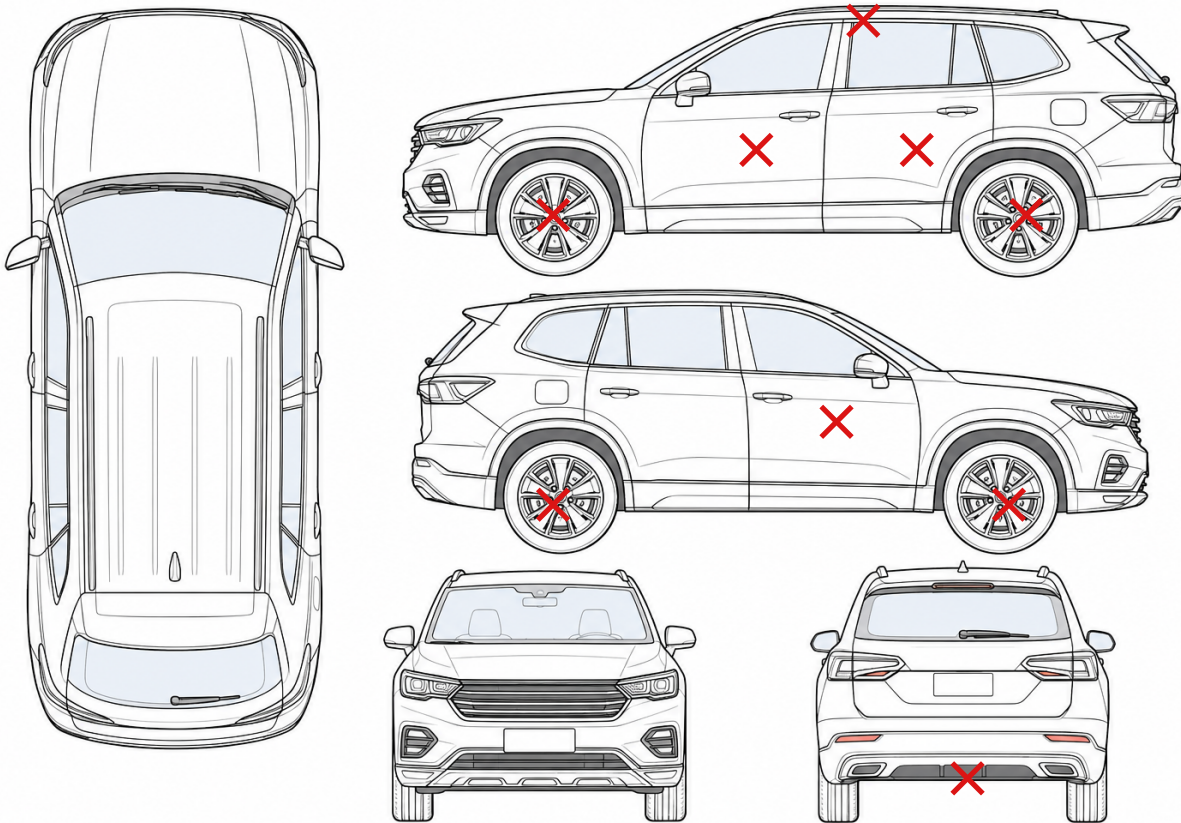
## SCHADENSKIZZEN - ALLE FAHRZEUGSEITEN

| Bauteil | i.O. | Schaden / X | Kratzer | Delle | Lack | Riss / Bruch | Bemerkung |
|---|---|---|---|---|---|---|---|
| Tür vorn links | <input type="checkbox"/> | <input checked="" type="checkbox"/> | <input type="checkbox"/> | <input checked="" type="checkbox"/> | <input type="checkbox"/> | <input type="checkbox"/> | |
| Tür vorn rechts | <input type="checkbox"/> | <input checked="" type="checkbox"/> | <input checked="" type="checkbox"/> | <input type="checkbox"/> | <input type="checkbox"/> | <input type="checkbox"/> | |
| Tür hinten links | <input type="checkbox"/> | <input checked="" type="checkbox"/> | <input type="checkbox"/> | <input checked="" type="checkbox"/> | <input type="checkbox"/> | <input type="checkbox"/> | |
| Dachholm links | <input type="checkbox"/> | <input checked="" type="checkbox"/> | <input type="checkbox"/> | <input checked="" type="checkbox"/> | <input type="checkbox"/> | <input type="checkbox"/> | |
| Stoßfänger hinten | <input type="checkbox"/> | <input checked="" type="checkbox"/> | <input checked="" type="checkbox"/> | <input type="checkbox"/> | <input type="checkbox"/> | <input type="checkbox"/> | |
| Felge / Reifen vorn links | <input type="checkbox"/> | <input checked="" type="checkbox"/> | <input checked="" type="checkbox"/> | <input type="checkbox"/> | <input type="checkbox"/> | <input type="checkbox"/> | |
| Felge / Reifen vorn rechts | <input type="checkbox"/> | <input checked="" type="checkbox"/> | <input checked="" type="checkbox"/> | <input type="checkbox"/> | <input type="checkbox"/> | <input type="checkbox"/> | |
| Felge / Reifen hinten links | <input type="checkbox"/> | <input checked="" type="checkbox"/> | <input checked="" type="checkbox"/> | <input type="checkbox"/> | <input type="checkbox"/> | <input type="checkbox"/> | |
| Felge / Reifen hinten rechts | <input type="checkbox"/> | <input checked="" type="checkbox"/> | <input checked="" type="checkbox"/> | <input type="checkbox"/> | <input type="checkbox"/> | <input type="checkbox"/> | |

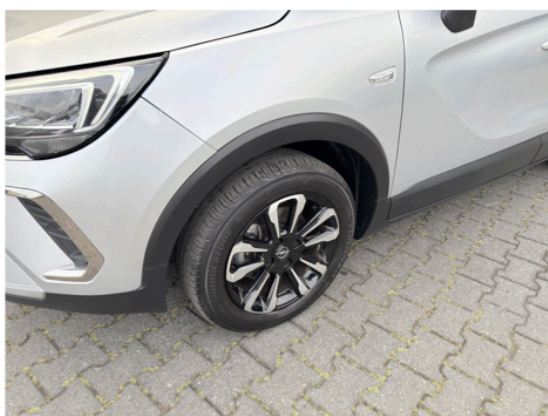
Übersicht Felge vorne links

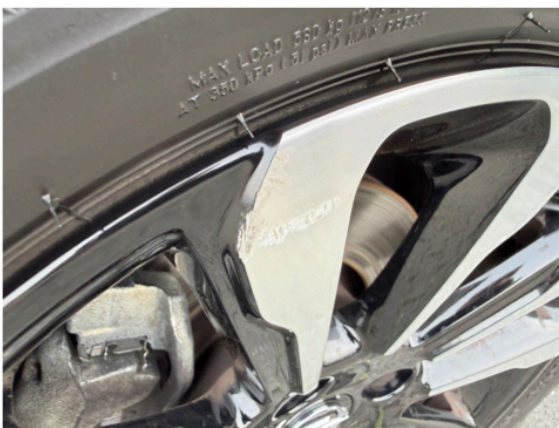
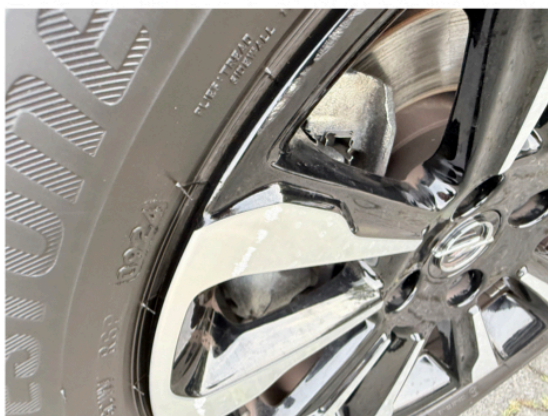
Kratzer Felge vorne links

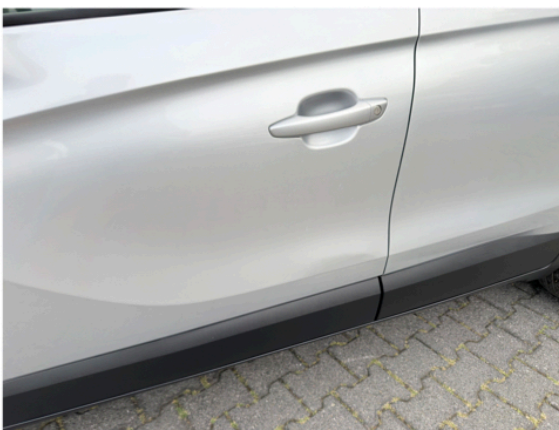
Übersicht Tür vorne links

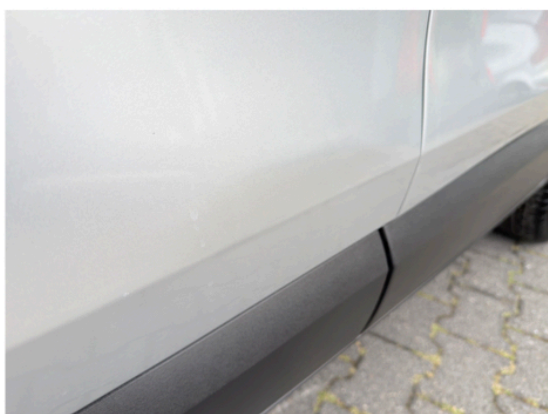
Beule Tür vorne links

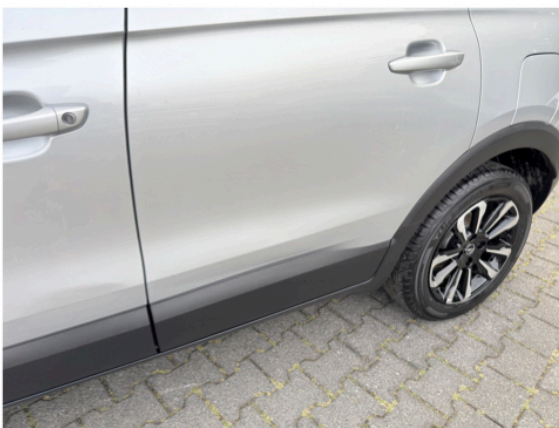
Übersicht Tür hinten links

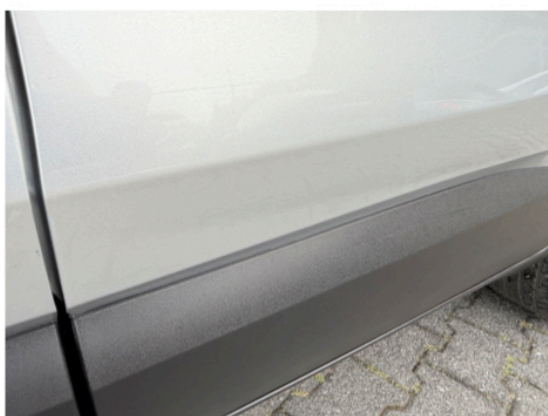
Beule Tür hinten links

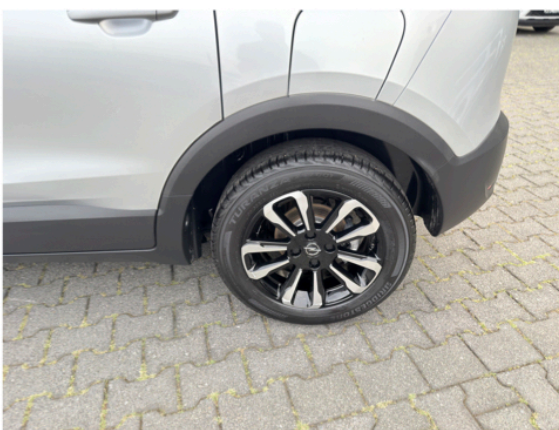
Übersicht Felge hinten links

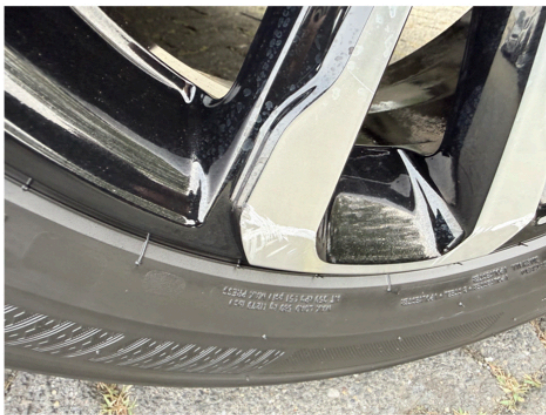
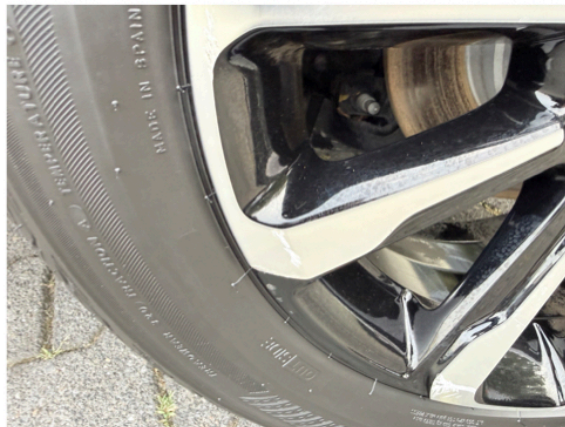
Kratzer Felge hinten links

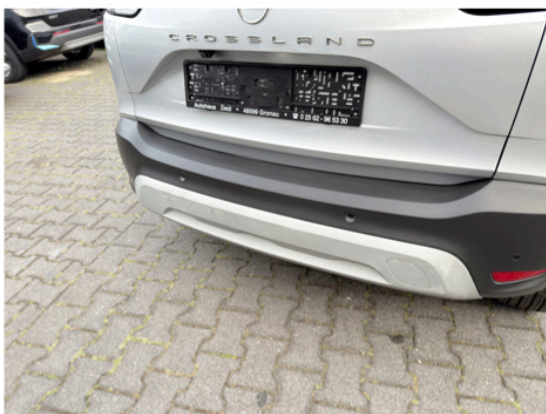
Übersicht Stoßstange hinten

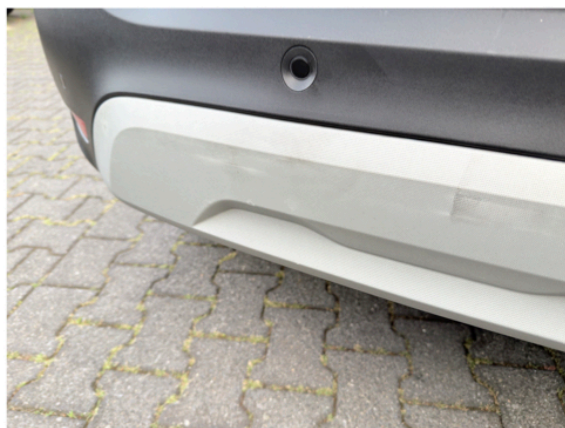
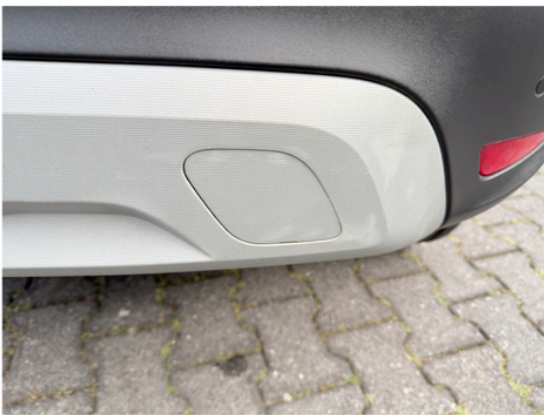
Schaden Stoßstange hinten

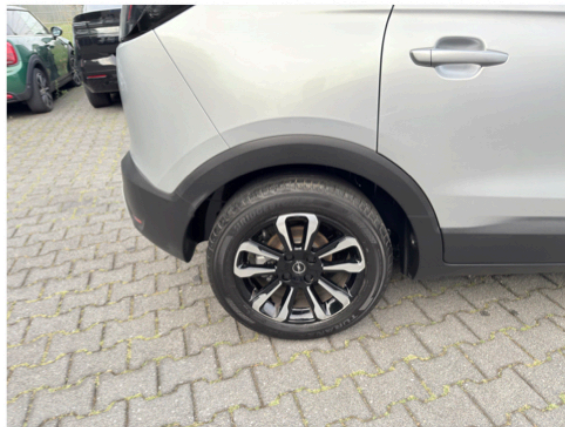
Übersicht Felge hinten rechts

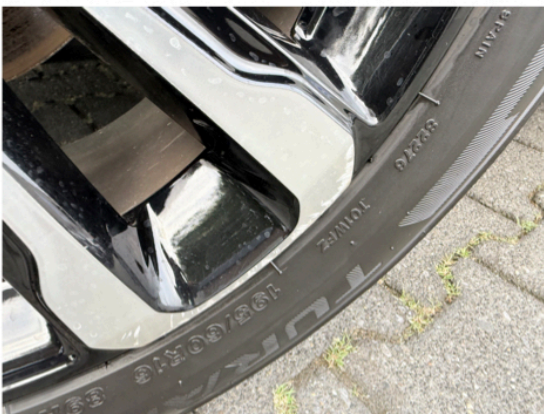
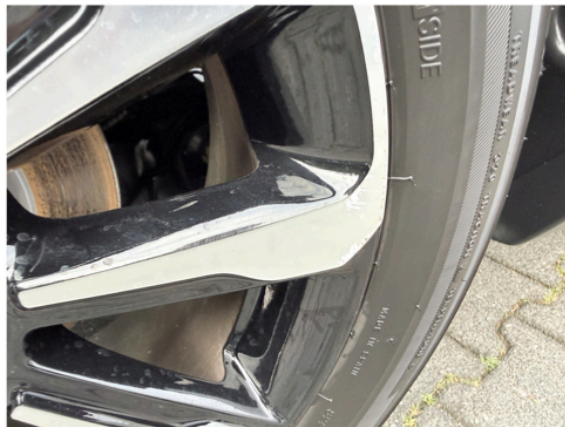
Kratzer Felge hinten rechts

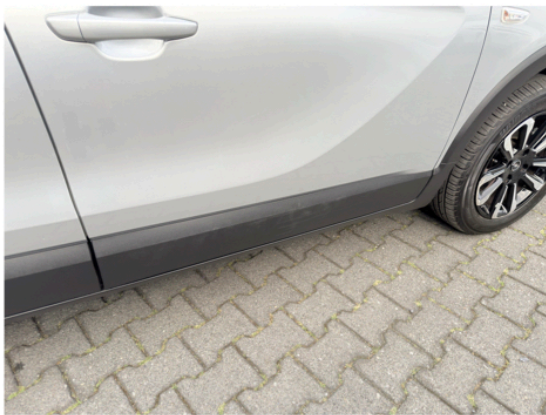
Übersicht Tür vorne rechts

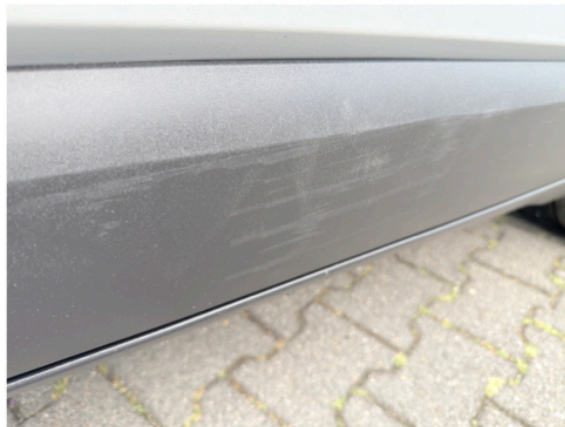
Schaden Türleiste vorne rechts

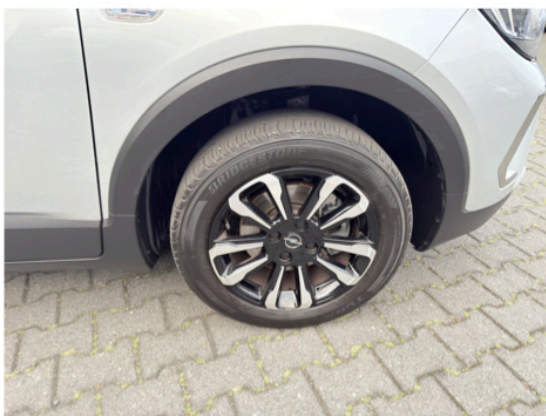
Übersicht Felge vorne rechts

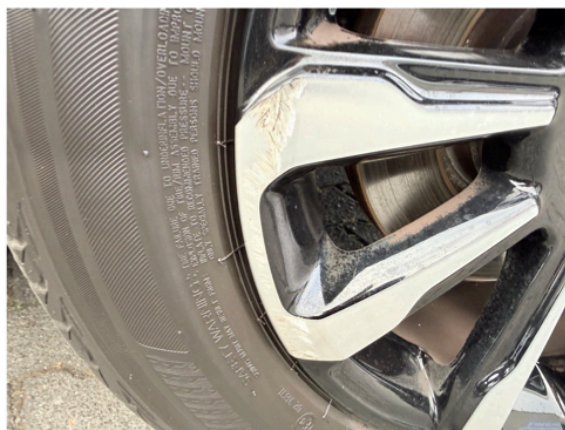
Kratzer Felge vorne rechts

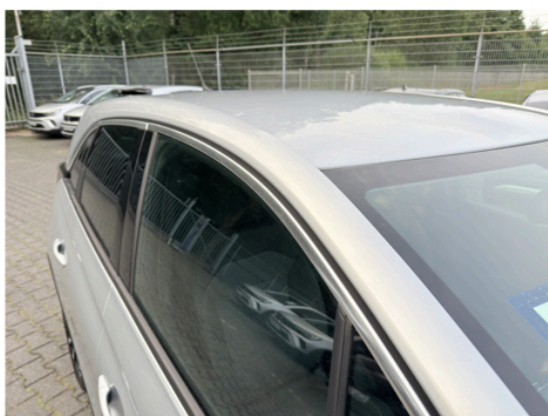
Übersicht Dachholm rechts

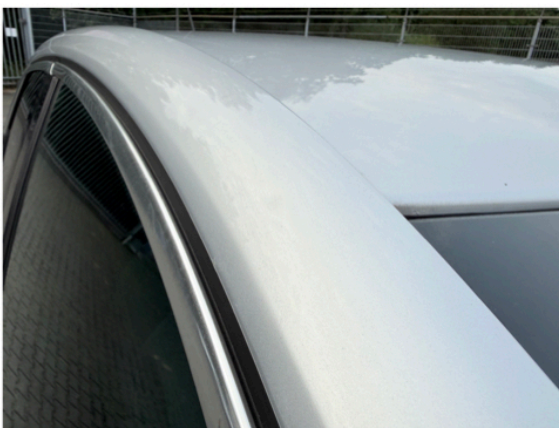
Delle Dachholm rechts
