# FAHRZEUGEINGANG

ZUSTANDS- UND PRÜFPROTOKOLL

| 29841-134 | 03.08.2024 | L. Neumann | Gronau |

| Opel Crossland | |

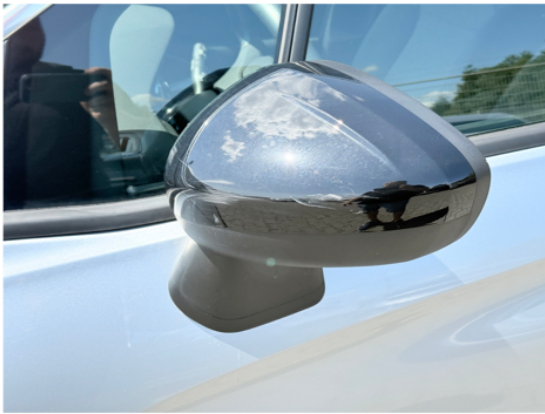
Außenspiegel links und rechts zerkratzt

Übersicht Außenspiegel links

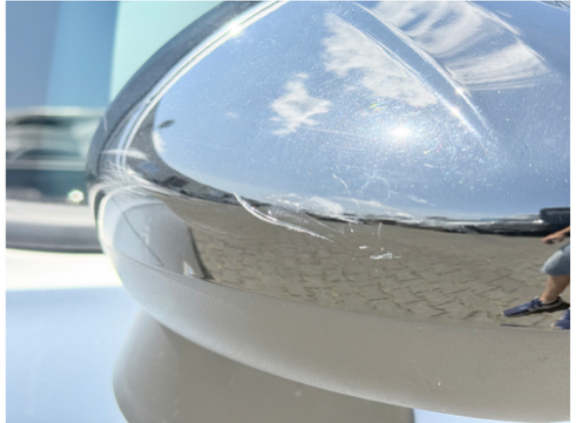
Schaden Außenspiegel links

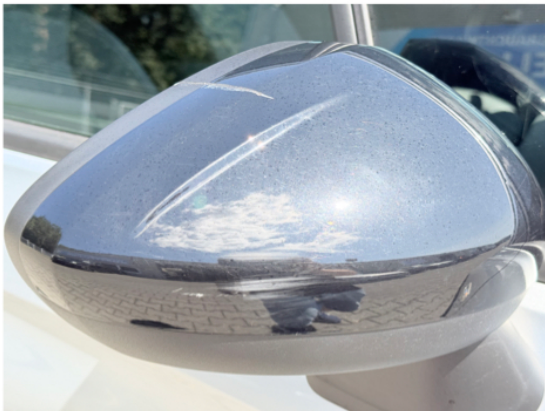
Schaden Außenspiegel rechts

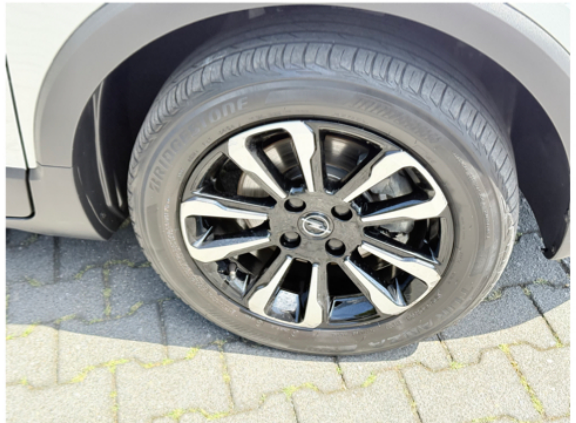
Übersicht Felge vorne rechts

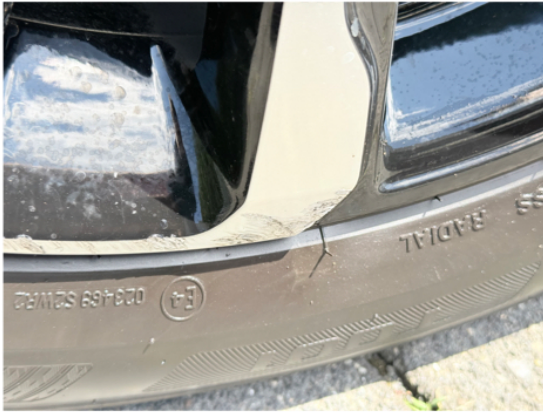
| Bauteil | i.O. | Schaden / X | Kratzer | Delle | Lack | Riss / Bruch | Bemerkung |
|---|---|---|---|---|---|---|---|
| Felge / Reifen vorn rechts | <input type="checkbox"/> | <input checked="" type="checkbox"/> | <input type="checkbox"/> | <input type="checkbox"/> | <input type="checkbox"/> | <input type="checkbox"/> | |

Schaden Felge vorne rechts

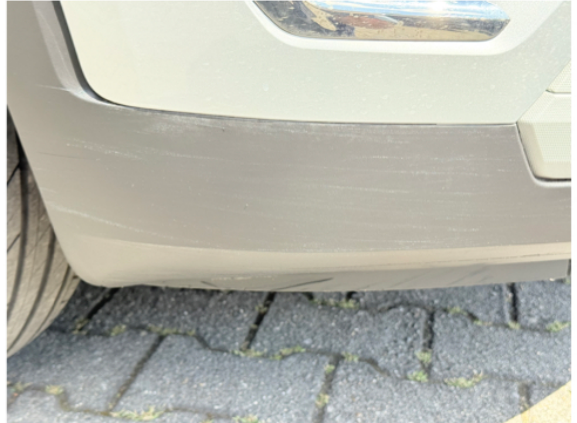
| Bauteil | i.O. | Schaden / X | Kratzer | Delle | Lack | Riss / Bruch | Bemerkung |
|---|---|---|---|---|---|---|---|
| Stoßfänger vorn | <input type="checkbox"/> | <input checked="" type="checkbox"/> | <input type="checkbox"/> | <input type="checkbox"/> | <input type="checkbox"/> | <input type="checkbox"/> | |

Schaden Stoßstange vorne rechts unterhalb
