# FAHRZEUGEINGANG

ZUSTANDS- UND PRÜFPROTOKOLL

| PROTOKOLL-NR. | PRÜFdatum | GEPRÜFT DURCH | STANDORT |
|---|---|---|---|
| 29844-142 | 03.08.2026 | L. Neumann | Gronau /AH SMIT |

| MARKE / MODELL / VARIANTE | FIN / FAHRGESTELLNUMMER |
|---|---|
| Opel Crossland | W0V7D9ED3R4181724 |

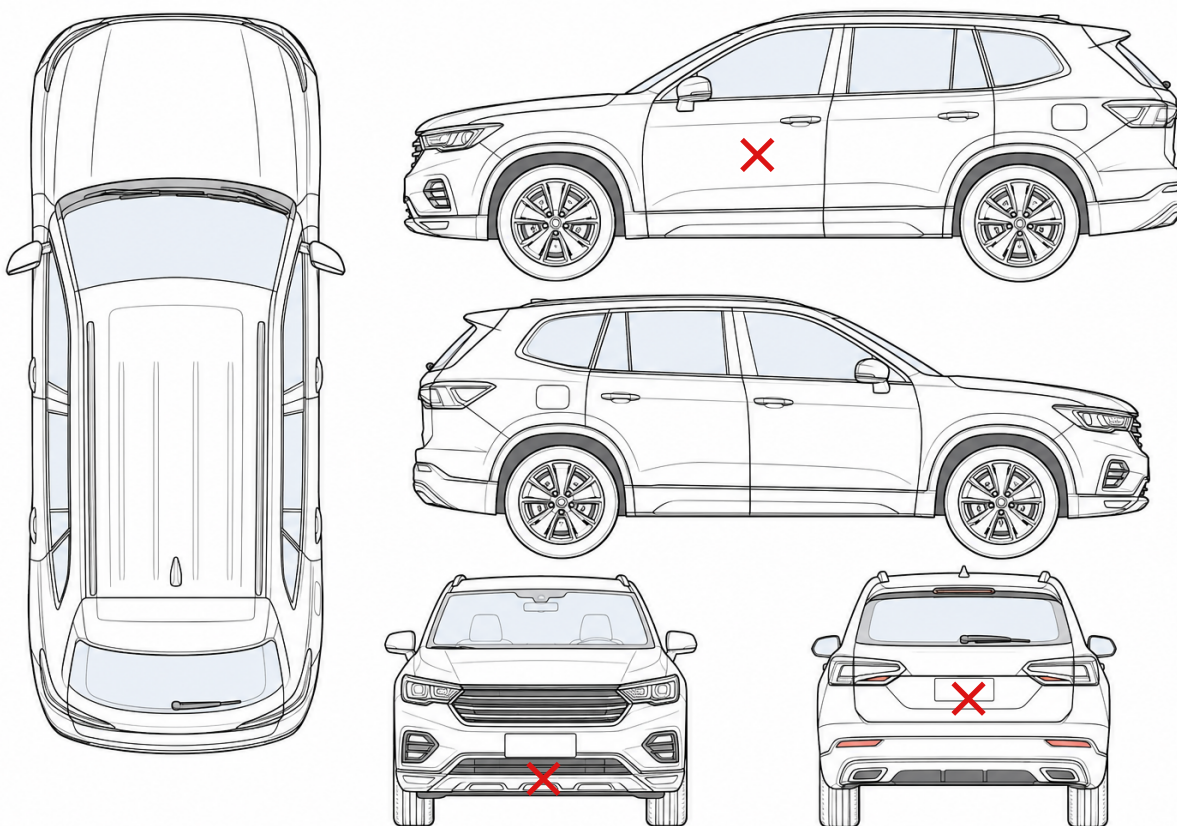
#### 04 SCHADENSKIZZEN - ALLE FAHRZEUGSEITEN

| Bauteil | i.O. | Schaden / X | Kratzer | Delle | Lack | Riss / Bruch | Bemerkung |
|---|---|---|---|---|---|---|---|
| Stoßfänger vorn | <input type="checkbox"/> | <input checked="" type="checkbox"/> | <input checked="" type="checkbox"/> | <input type="checkbox"/> | <input type="checkbox"/> | <input type="checkbox"/> | |
| Tür vorn links | <input type="checkbox"/> | <input checked="" type="checkbox"/> | <input checked="" type="checkbox"/> | <input type="checkbox"/> | <input type="checkbox"/> | <input type="checkbox"/> | |
| Heckklappe | <input type="checkbox"/> | <input checked="" type="checkbox"/> | <input type="checkbox"/> | <input checked="" type="checkbox"/> | <input type="checkbox"/> | <input type="checkbox"/> | |

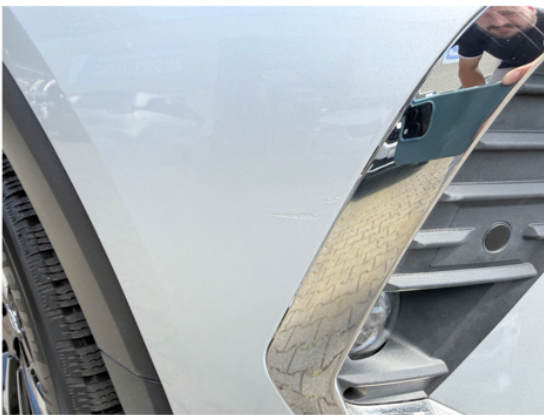
Schaden Stoßstange vorne links

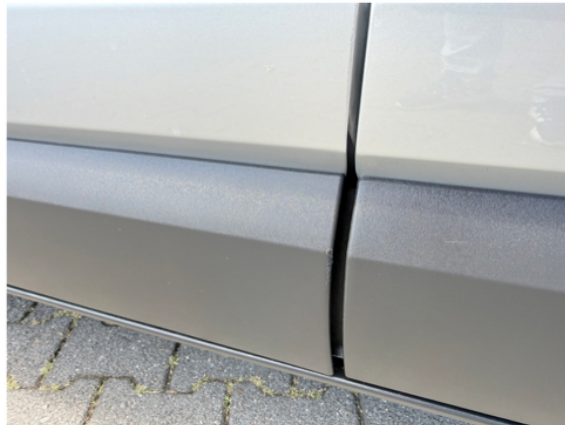
Kratzer Seitenleiste Tür vorne links

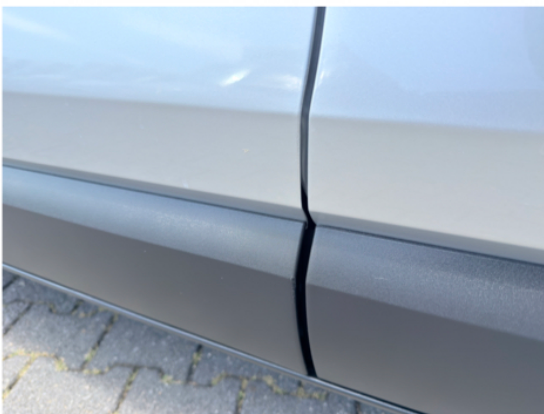
Kratzer Türkante vorne links

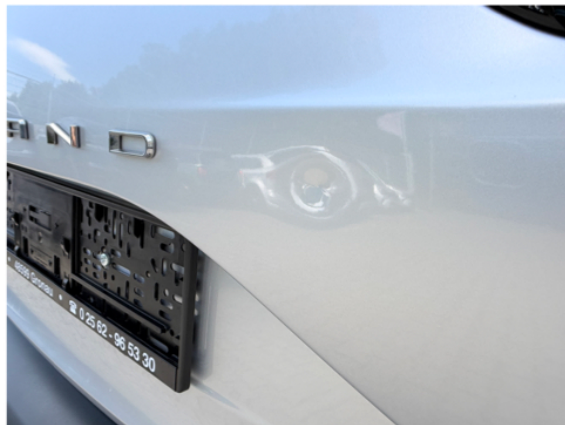
Größere Delle Heckklappe
