# FAHRZEUGEINGANG

ZUSTANDS- UND PRÜFPROTOKOLL

| 29845-143 | 03.08.2026 | L. Neumann | Gronau |

| Opel Crossland | W0V7D9ED7R4205278 |

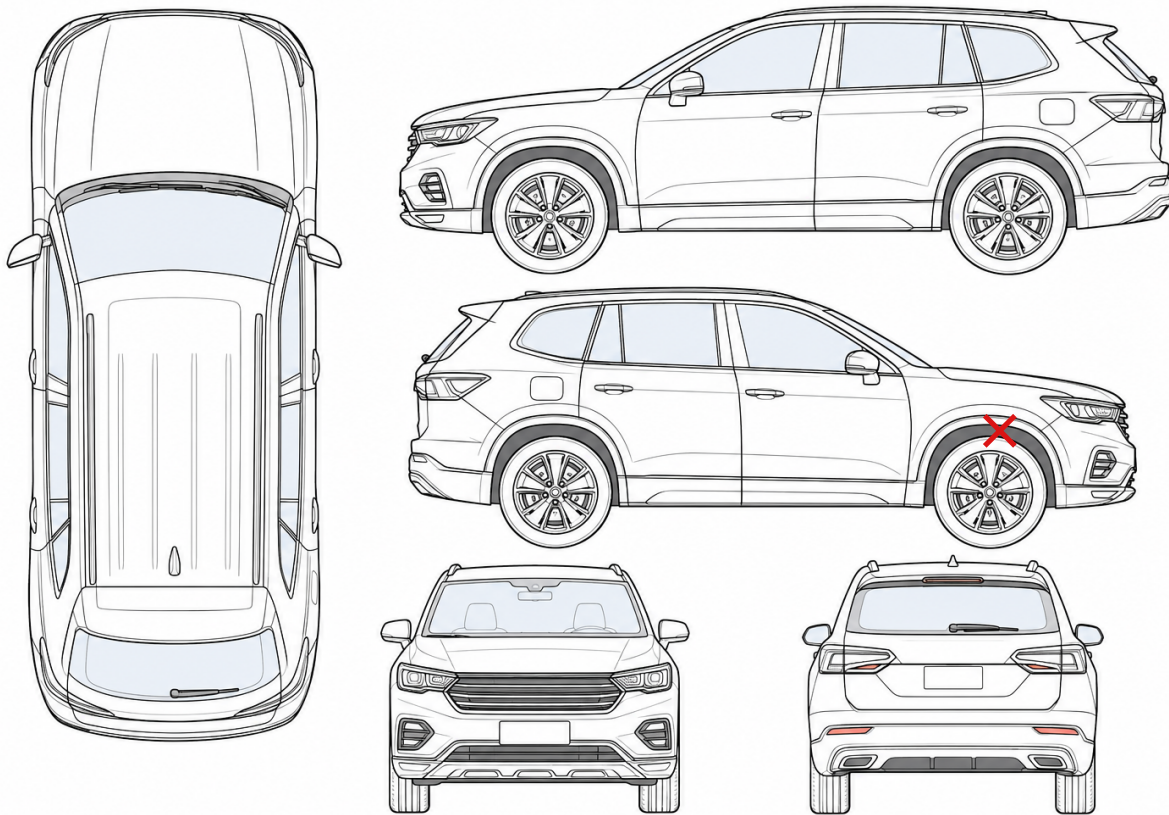
### SCHADENSKIZZEN - ALLE FAHRZEUGSEITEN

Die Schaden-Checkbox eines Bauteils auf Seite 3 setzt an der passenden Stelle ein rotes X. Zusätzliche Schäden können in der Ansicht direkt markiert werden.

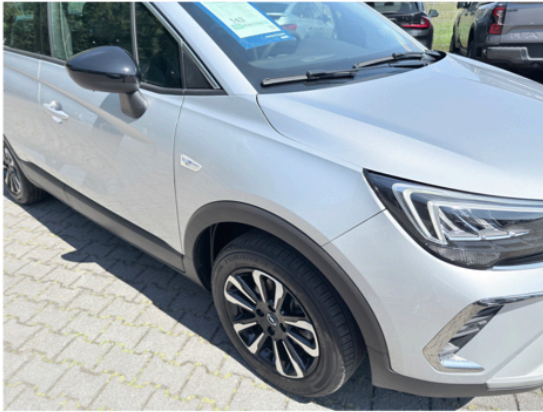
| Bauteil | i.O. | Schaden / X | Kratzer | Delle | Lack | Riss / Bruch | Bemerkung |
|---|---|---|---|---|---|---|---|
| Kotflügel vorn rechts | <input type="checkbox"/> | <input checked="" type="checkbox"/> | <input type="checkbox"/> | <input checked="" type="checkbox"/> | <input type="checkbox"/> | <input type="checkbox"/> | |

Übersicht Kotflügel vorne rechts

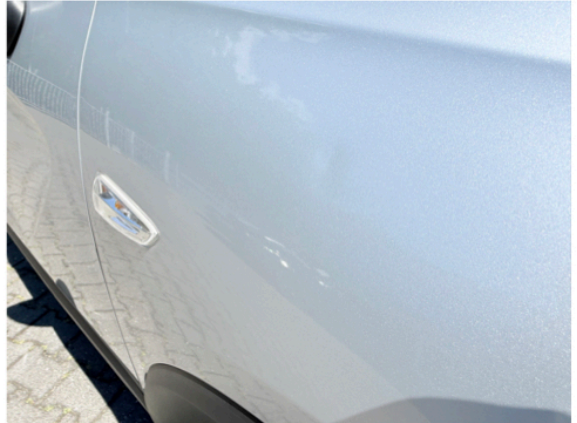
| Bauteil | Messung 1 (µm) | Messung 2 (µm) | Messung 3 (µm) | Bewertung / Hinweis |
|---|---|---|---|---|
| Kotflügel vorn rechts | 98 | 96 | 82 | |

Dellen Kotflügel vorne rechts
