# FAHRZEUGEINGANG

ZUSTANDS- UND PRÜFPROTOKOLL

| MARKE / MODELL / VARIANTE | FIN / FAHRGESTELLNUMMER |
|---|---|
| Opel Crossland | W0V7D9ED9R4197622 |

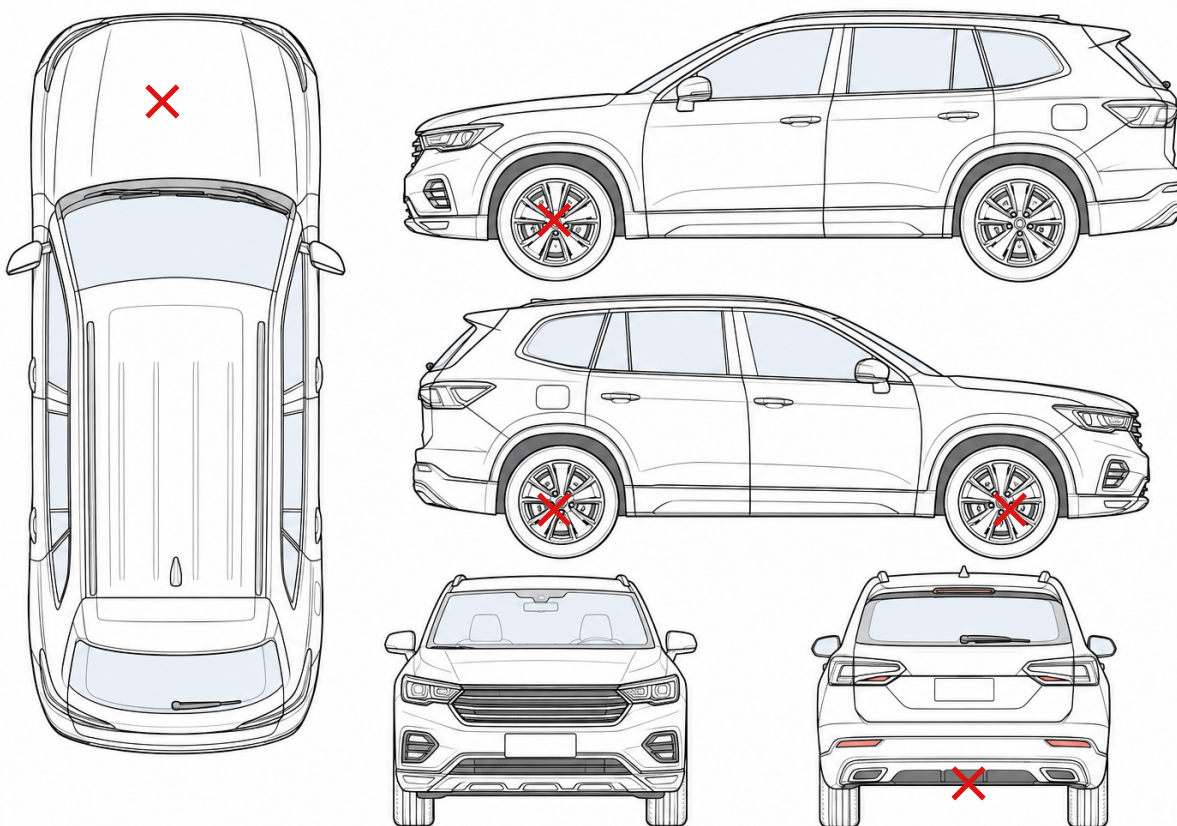
Die Schaden-Checkbox eines Bauteils auf Seite 3 setzt an der passenden Stelle ein rotes X. Zusätzliche Schäden können in der Ansicht direkt markiert werden.

| Bauteil | i.O. | Schaden / X | Kratzer | Delle | Lack | Riss / Bruch | Bemerkung |
|---|---|---|---|---|---|---|---|
| Motorhaube | <input type="checkbox"/> | <input checked="" type="checkbox"/> | <input checked="" type="checkbox"/> | <input type="checkbox"/> | <input checked="" type="checkbox"/> | <input type="checkbox"/> | |
| Stoßfänger hinten | <input type="checkbox"/> | <input checked="" type="checkbox"/> | <input checked="" type="checkbox"/> | <input type="checkbox"/> | <input type="checkbox"/> | <input type="checkbox"/> | |
| Felge / Reifen vorn links | <input type="checkbox"/> | <input checked="" type="checkbox"/> | <input checked="" type="checkbox"/> | <input type="checkbox"/> | <input type="checkbox"/> | <input type="checkbox"/> | |
| Felge / Reifen vorn rechts | <input type="checkbox"/> | <input checked="" type="checkbox"/> | <input checked="" type="checkbox"/> | <input type="checkbox"/> | <input type="checkbox"/> | <input type="checkbox"/> | |
| Felge / Reifen hinten rechts | <input type="checkbox"/> | <input checked="" type="checkbox"/> | <input checked="" type="checkbox"/> | <input type="checkbox"/> | <input type="checkbox"/> | <input type="checkbox"/> | |

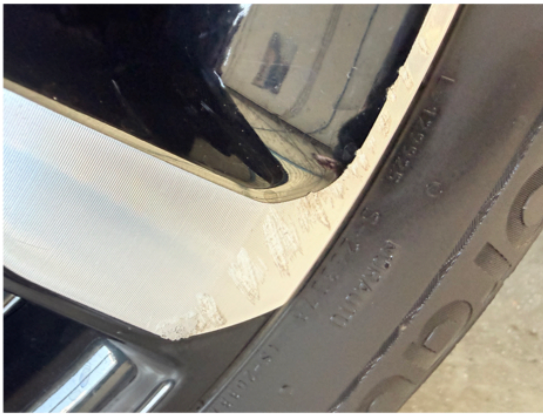
Schaden Felge hinten rechts

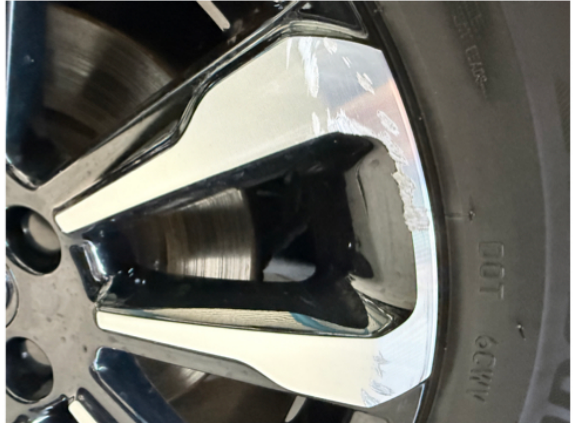
Schaden Felge vorne links

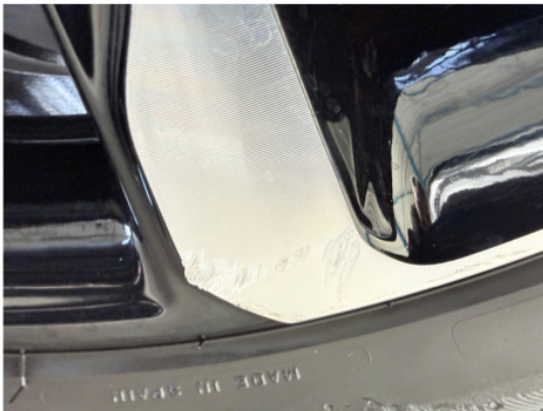
Schaden Felge vorne rechts #1

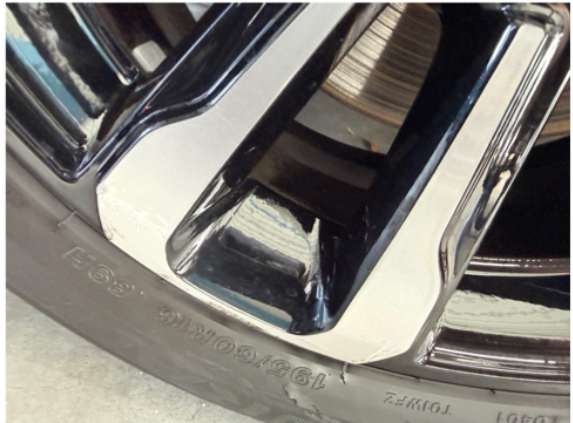
Schaden Felge vorne rechts #2

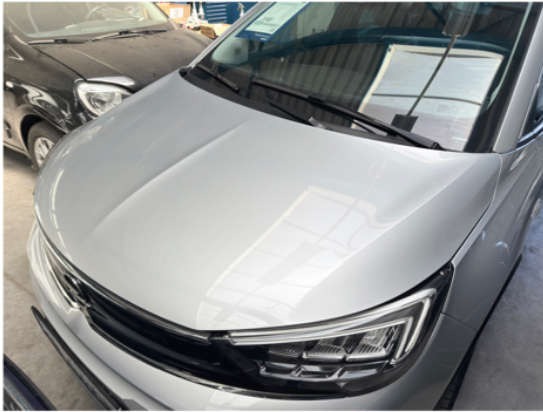
Übersicht Motorhaube

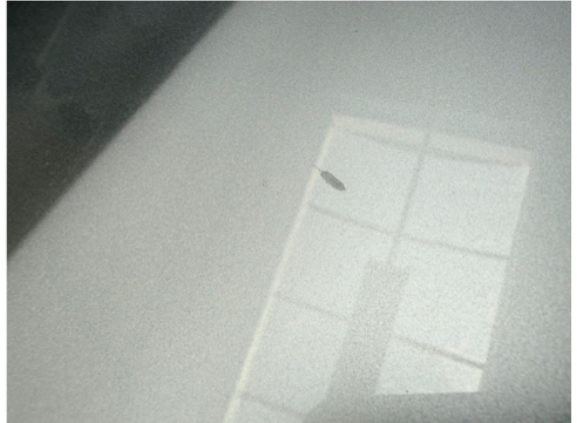
Steinschlag / Kratzer Motorhaube
