# FAHRZEUGEINGANG

ZUSTANDS- UND PRÜFPROTOKOLL

| 29847-146 | 03.08.2026 | L. Neumann | Gronau /AH SMIT |

| Opel Crossland | W0V7D9ED9R4197605 |

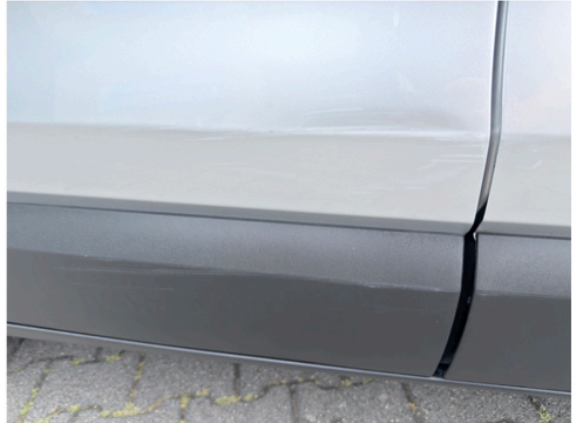
| Bauteil | i.O. | Schaden / X | Kratzer | Delle | Lack | Riss / Bruch | Bemerkung |
|---|---|---|---|---|---|---|---|
| Tür hinten rechts | <input type="checkbox"/> | <input checked="" type="checkbox"/> | <input checked="" type="checkbox"/> | <input checked="" type="checkbox"/> | <input type="checkbox"/> | <input type="checkbox"/> | |

Schaden Tür hinten rechts, Delle und Kratzer

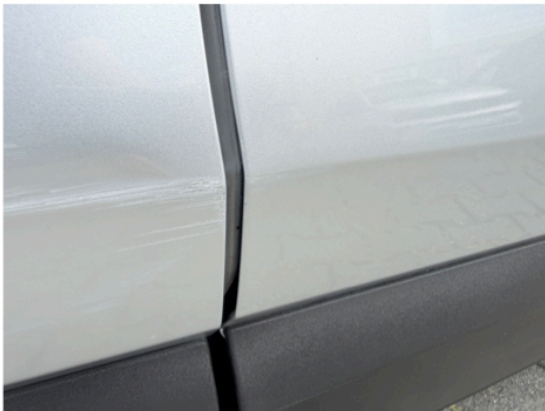
| Bauteil | i.O. | Schaden / X | Kratzer | Delle | Lack | Riss / Bruch | Bemerkung |
|---|---|---|---|---|---|---|---|
| Tür vorn rechts | <input type="checkbox"/> | <input checked="" type="checkbox"/> | <input checked="" type="checkbox"/> | <input type="checkbox"/> | <input type="checkbox"/> | <input type="checkbox"/> | |

Schaden Tür vorne rechts Kratzer

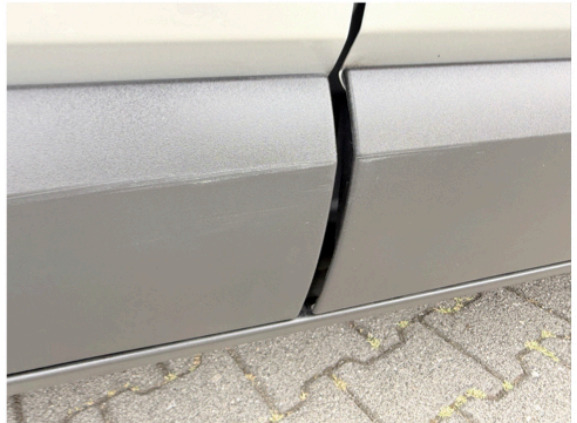
Kratzer Türblenden rechts

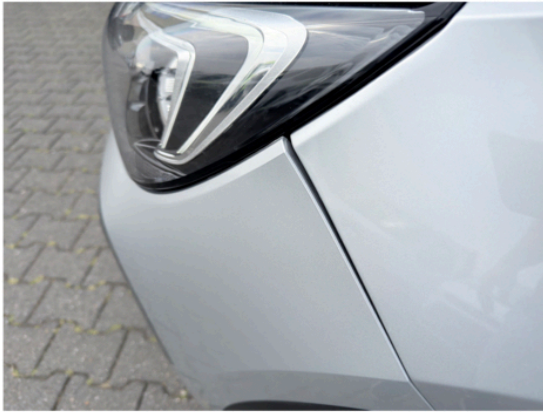
| Bauteil | i.O. | Schaden / X | Kratzer | Delle | Lack | Riss / Bruch | Bemerkung |
|---|---|---|---|---|---|---|---|
| Kotflügel vorn links | <input type="checkbox"/> | <input checked="" type="checkbox"/> | <input type="checkbox"/> | <input type="checkbox"/> | <input type="checkbox"/> | <input type="checkbox"/> | Spaltmaß ungenau |

Spaltmaß ungenau Kotflügel vorne links
