# FAHRZEUGEINGANG

ZUSTANDS- UND PRÜFPROTOKOLL

| 29848-103 | 03.08.2026 | L. Neumann | Gronau /AH SMIT |

| Opel Crossland | W0V7D9ED5R4205280 |

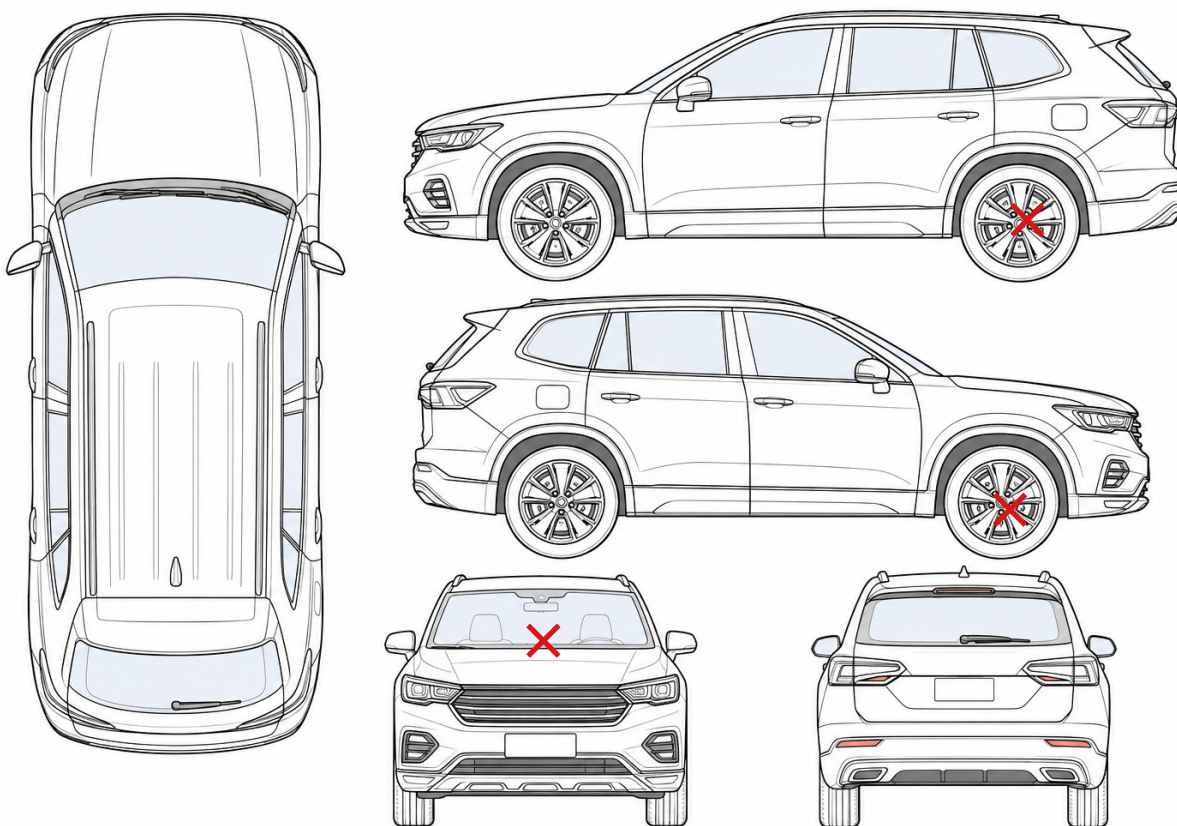
#### 04 SCHADENSKIZZEN - ALLE FAHRZEUGSEITEN

| Bauteil | i.O. | Schaden / X | Kratzer | Delle | Lack | Riss / Bruch | Bemerkung |
|---|---|---|---|---|---|---|---|
| Frontscheibe | <input type="checkbox"/> | <input checked="" type="checkbox"/> | <input type="checkbox"/> | <input type="checkbox"/> | <input type="checkbox"/> | <input checked="" type="checkbox"/> | |
| Felge / Reifen vorn rechts | <input type="checkbox"/> | <input checked="" type="checkbox"/> | <input checked="" type="checkbox"/> | <input type="checkbox"/> | <input type="checkbox"/> | <input type="checkbox"/> | |
| Felge / Reifen hinten links | <input type="checkbox"/> | <input checked="" type="checkbox"/> | <input checked="" type="checkbox"/> | <input type="checkbox"/> | <input type="checkbox"/> | <input type="checkbox"/> | |

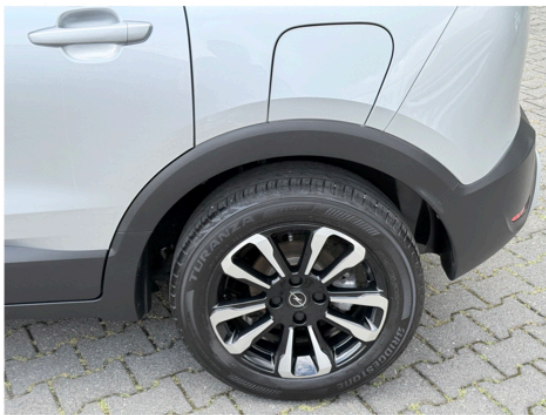
Übersicht Felge hinten links

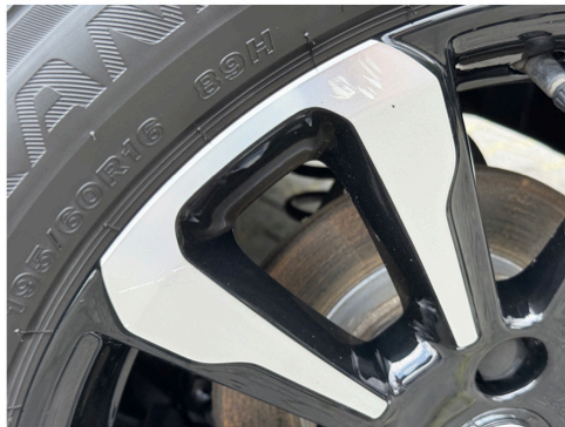
Schaden Felge hinten links

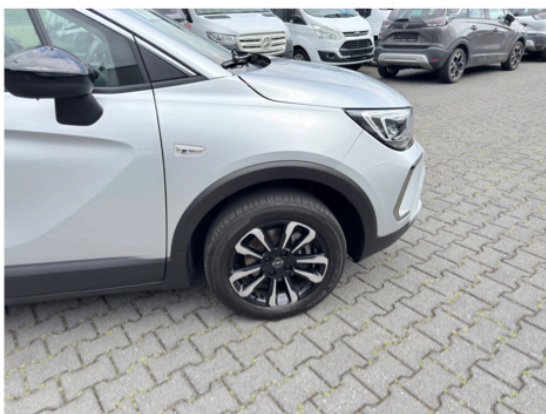
Übersicht Felge vorne rechts

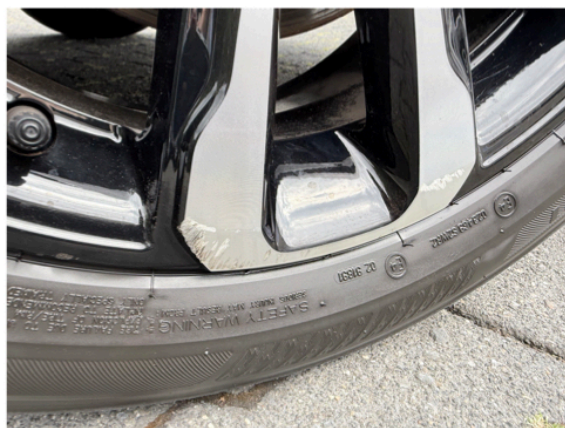
Schaden Felge vorne rechts

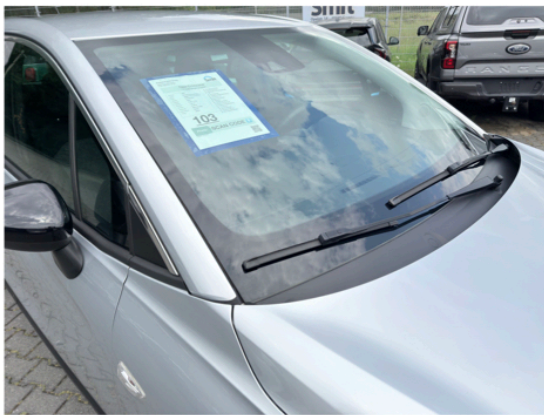
Übersicht Windschutzscheibe

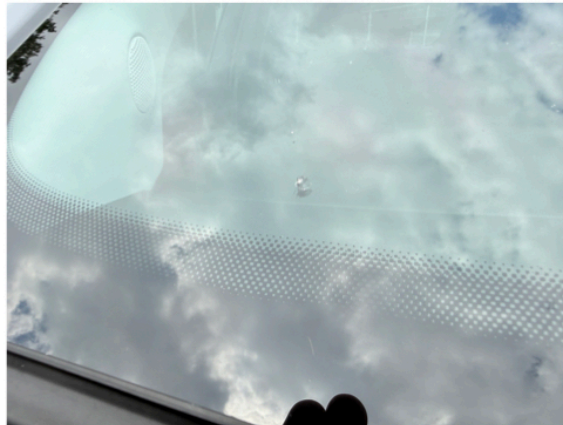
Schaden Windschutzscheibe
