# FAHRZEUGEINGANG

ZUSTANDS- UND PRÜFPROTOKOLL

Opel Crossland

W0V7D9ED5R4201049

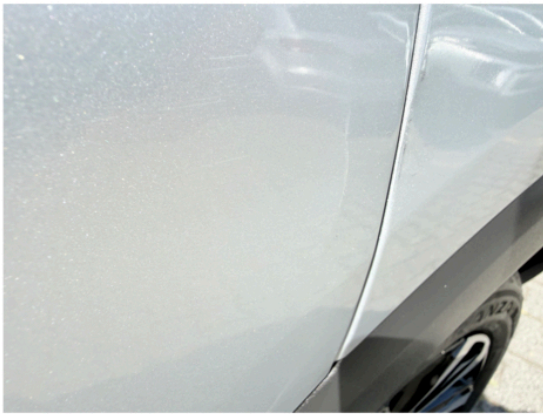
| Bauteil | i.O. | Schaden / X | Kratzer | Delle | Lack | Riss / Bruch | Bemerkung |
|---|---|---|---|---|---|---|---|
| Tür hinten links | <input type="checkbox"/> | <input checked="" type="checkbox"/> | <input checked="" type="checkbox"/> | <input checked="" type="checkbox"/> | <input type="checkbox"/> | <input type="checkbox"/> | |

Tür hinten links Schaden

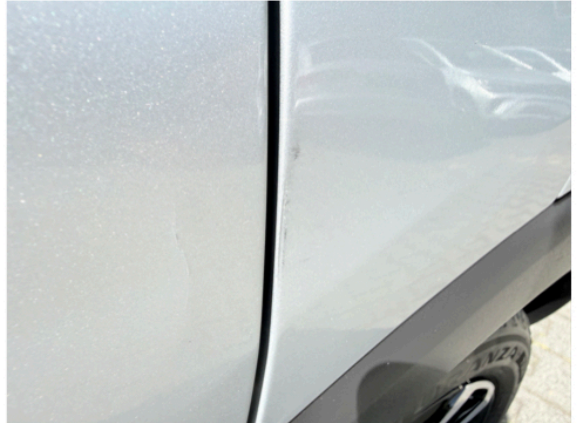
| Bauteil | i.O. | Schaden / X | Kratzer | Delle | Lack | Riss / Bruch | Bemerkung |
|---|---|---|---|---|---|---|---|
| Seitenteil hinten links | <input type="checkbox"/> | <input checked="" type="checkbox"/> | <input checked="" type="checkbox"/> | <input checked="" type="checkbox"/> | <input type="checkbox"/> | <input type="checkbox"/> | |

Seitenteil hinten links Schaden

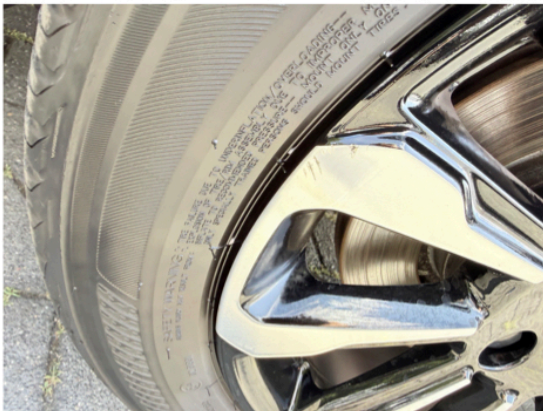
| Bauteil | i.O. | Schaden / X | Kratzer | Delle | Lack | Riss / Bruch | Bemerkung |
|---|---|---|---|---|---|---|---|
| Felge / Reifen vorn rechts | <input type="checkbox"/> | <input checked="" type="checkbox"/> | <input checked="" type="checkbox"/> | <input type="checkbox"/> | <input type="checkbox"/> | <input type="checkbox"/> | |

Felge vorne rechts kleiner Kratzer

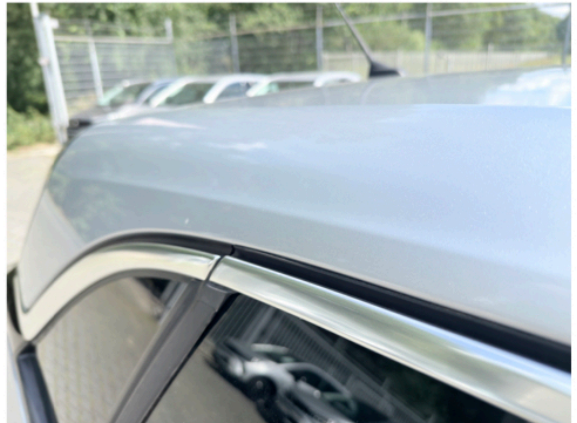
| Bauteil | i.O. | Schaden / X | Kratzer | Delle | Lack | Riss / Bruch | Bemerkung |
|---|---|---|---|---|---|---|---|
| Dachholm rechts | <input type="checkbox"/> | <input checked="" type="checkbox"/> | <input type="checkbox"/> | <input checked="" type="checkbox"/> | <input type="checkbox"/> | <input type="checkbox"/> | leichter Hagel |

Dachholm rechts leichter Hagel
