# FAHRZEUGEINGANG

ZUSTANDS- UND PRÜFPROTOKOLL

| PROTOKOLL-NR. | PRÜFdatum | GEPRÜFT DURCH | STANDORT |
|---|---|---|---|
| 29850-105 | 03.08.2026 | L. Neumann | Gronau /AH SMIT |

| MARKE / MODELL / VARIANTE | FIN / FAHRGESTELLNUMMER |
|---|---|
| Opel Crossland | W0V7H9ED8P4321123 |

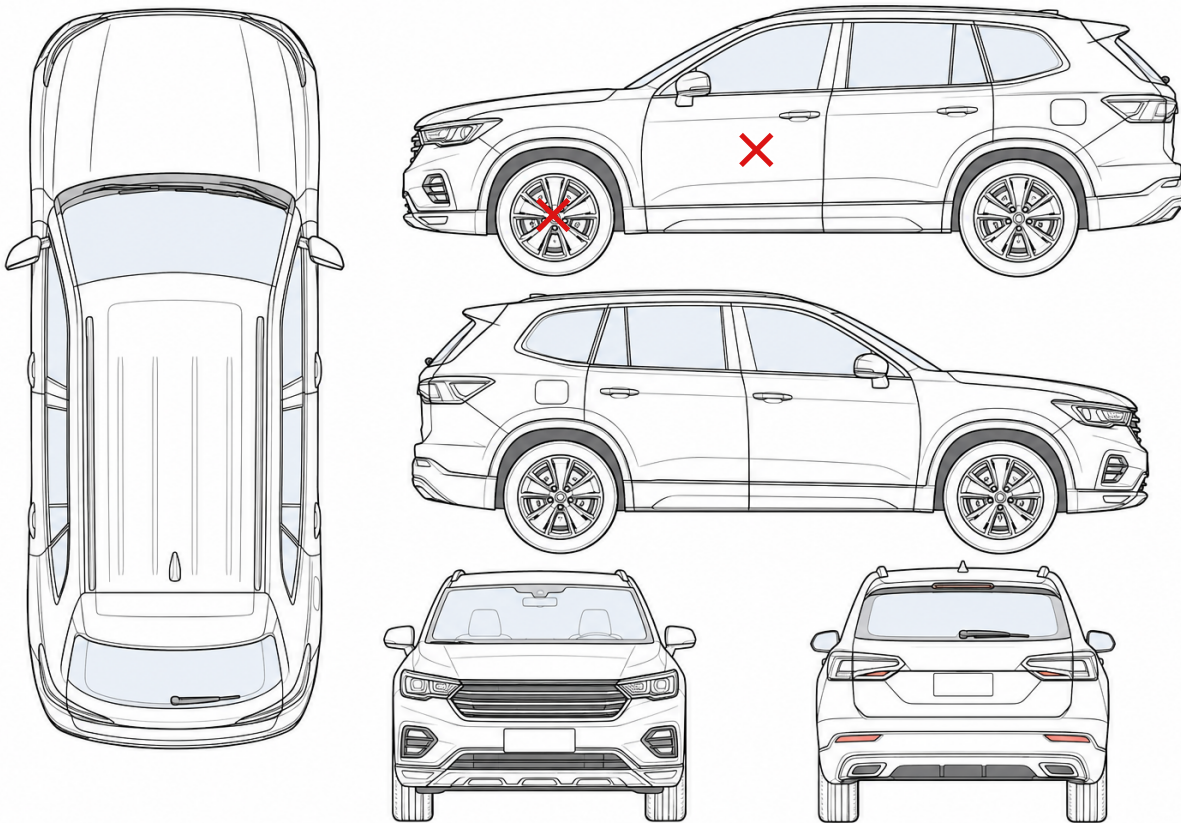
Die Schaden-Checkbox eines Bauteils auf Seite 3 setzt an der passenden Stelle ein rotes X. Zusätzliche Schäden können in der Ansicht direkt markiert werden.

| Bauteil | i.O. | Schaden / X | Kratzer | Delle | Lack | Riss / Bruch | Bemerkung |
|---|---|---|---|---|---|---|---|
| Tür vorn links | <input type="checkbox"/> | <input checked="" type="checkbox"/> | <input checked="" type="checkbox"/> | <input type="checkbox"/> | <input type="checkbox"/> | <input type="checkbox"/> | Türkante |
| Felge / Reifen vorn links | <input type="checkbox"/> | <input checked="" type="checkbox"/> | <input checked="" type="checkbox"/> | <input type="checkbox"/> | <input type="checkbox"/> | <input type="checkbox"/> | |

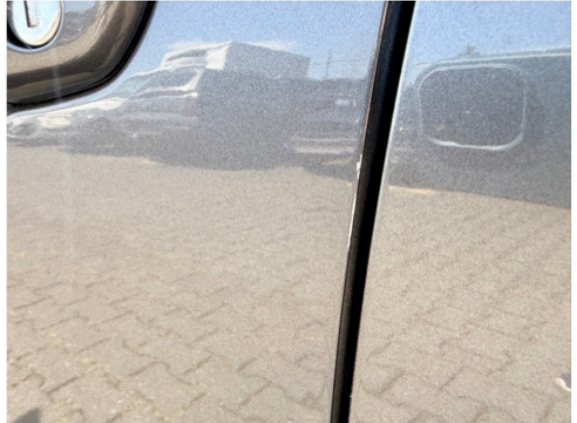
Schaden Türkante vorne links #1

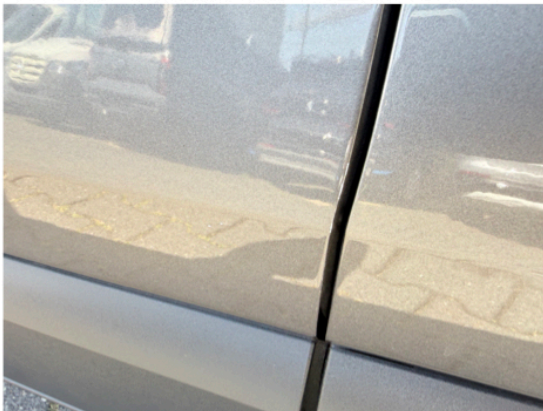
Schaden Türkante vorne links #2

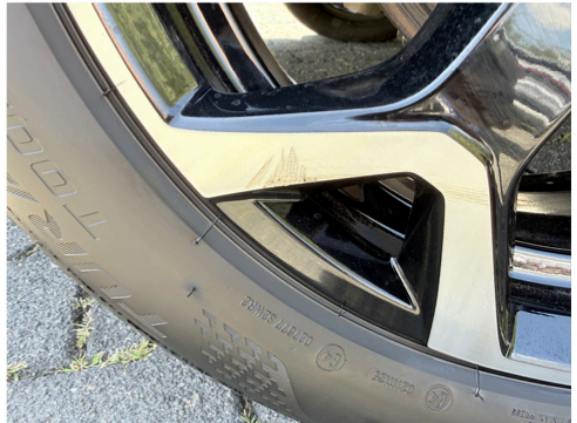
Schaden Felge vorne links
