# FAHRZEUGEINGANG

ZUSTANDS- UND PRÜFPROTOKOLL

| PROTOKOLL-NR. | PRÜFdatum | GEPRÜFT DURCH | STANDORT |
|---|---|---|---|
| 29851-108 | 03.08.2026 | L. Neumann | Gronau /AH SMIT |

| MARKE / MODELL / VARIANTE | FIN / FAHRGESTELLNUMMER |
|---|---|
| Opel Crossland | W0V7H9ED5P4255730 |

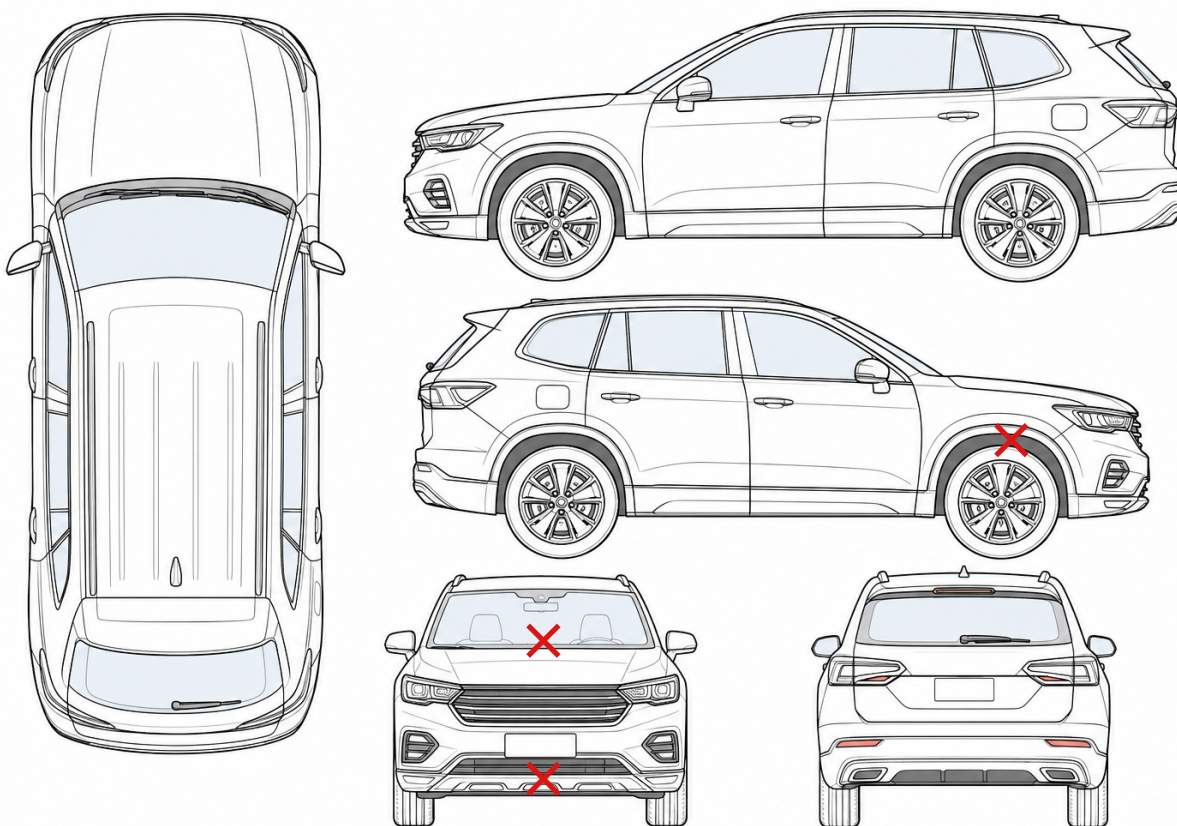
#### 04 SCHADENSKIZZEN - ALLE FAHRZEUGSEITEN

| Bauteil | i.O. | Schaden / X | Kratzer | Delle | Lack | Riss / Bruch | Bemerkung |
|---|---|---|---|---|---|---|---|
| Stoßfänger vorn | <input type="checkbox"/> | <input checked="" type="checkbox"/> | <input type="checkbox"/> | <input type="checkbox"/> | <input type="checkbox"/> | <input type="checkbox"/> | Steinschlag |
| Kotflügel vorn rechts | <input type="checkbox"/> | <input checked="" type="checkbox"/> | <input checked="" type="checkbox"/> | <input type="checkbox"/> | <input type="checkbox"/> | <input type="checkbox"/> | |
| Frontscheibe | <input type="checkbox"/> | <input checked="" type="checkbox"/> | <input type="checkbox"/> | <input type="checkbox"/> | <input type="checkbox"/> | <input type="checkbox"/> | Steinschlag |

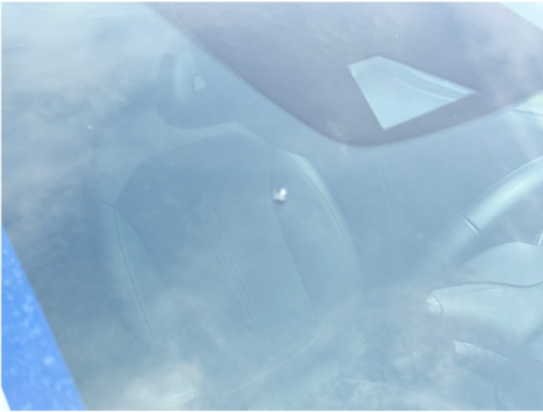
Steinschlag Windschutzscheibe

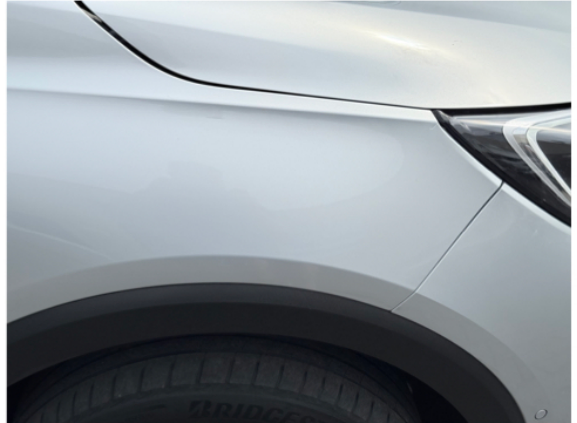
Übersicht Kotflügel vorne rechts

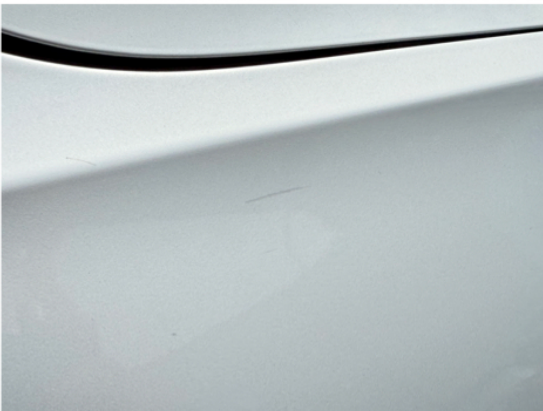
Kratzer #1 Kotflügel rechts

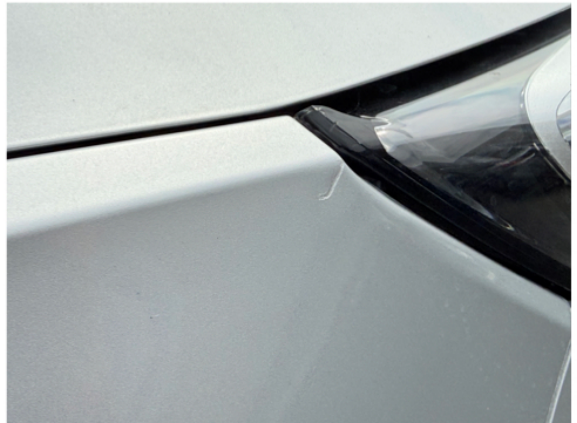
Kratzer #2 Kotflügel rechts

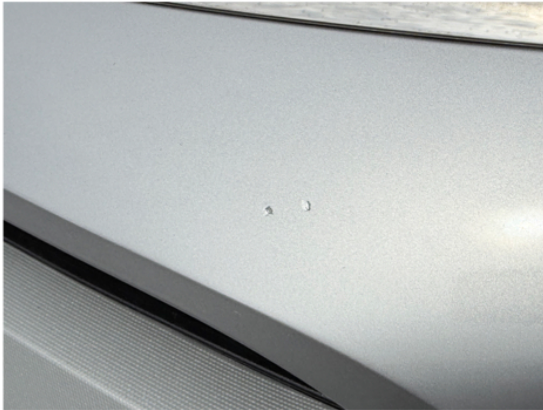
Steinschlag Stoßstange vorne
