# FAHRZEUGEINGANG

ZUSTANDS- UND PRÜFPROTOKOLL

29852-115

Opel Crossland

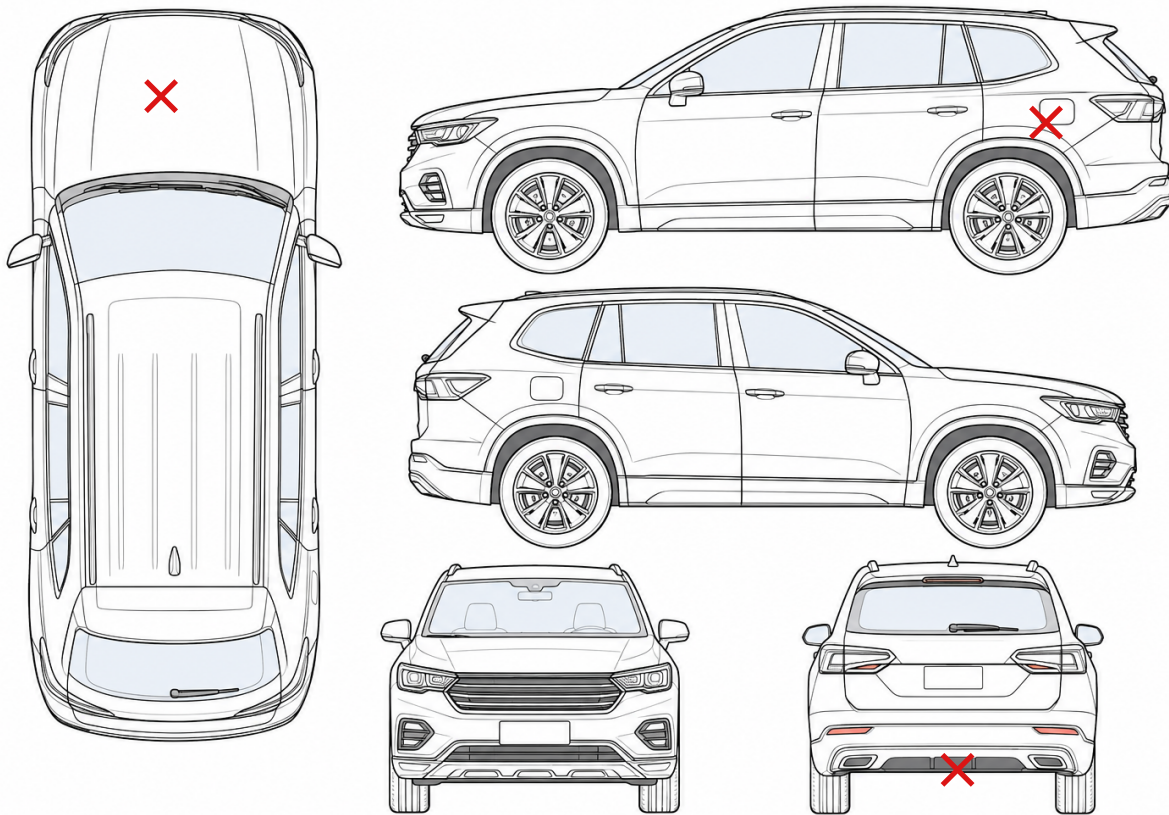
### SCHADENSKIZZEN - ALLE FAHRZEUGSEITEN

Die Schaden-Checkbox eines Bauteils auf Seite 3 setzt an der passenden Stelle ein rotes X. Zusätzliche Schäden können in der Ansicht direkt markiert werden.

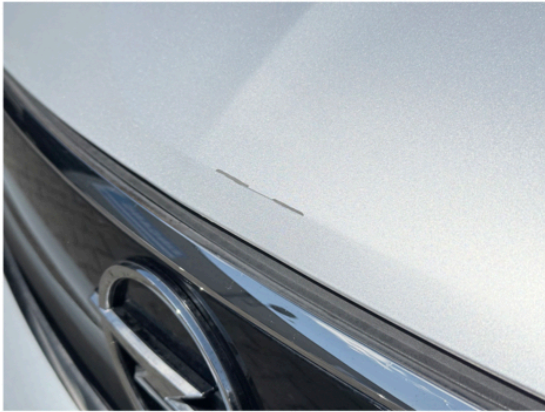
| Bauteil | i.O. | Schaden / X | Kratzer | Delle | Lack | Riss / Bruch | Bemerkung |
|---|---|---|---|---|---|---|---|
| Motorhaube | <input type="checkbox"/> | <input checked="" type="checkbox"/> | <input type="checkbox"/> | <input checked="" type="checkbox"/> | <input checked="" type="checkbox"/> | <input checked="" type="checkbox"/> | |

Schaden Motorhaube

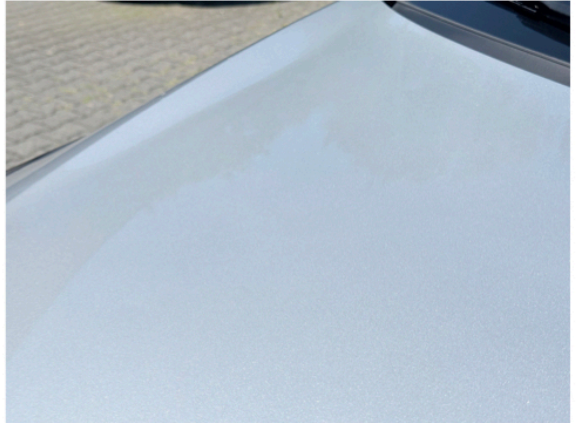
Delle Motorhaube

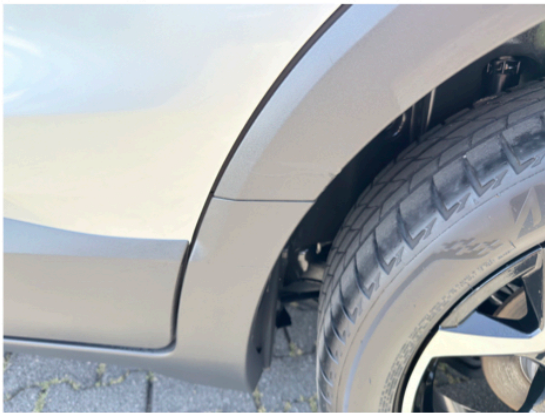
| Bauteil | i.O. | Schaden / X | Kratzer | Delle | Lack | Riss / Bruch | Bemerkung |
|---|---|---|---|---|---|---|---|
| Seitenteil hinten links | <input type="checkbox"/> | <input checked="" type="checkbox"/> | <input type="checkbox"/> | <input type="checkbox"/> | <input type="checkbox"/> | <input type="checkbox"/> | Radlaufleiste |

Kratzer Radlauf hinten links

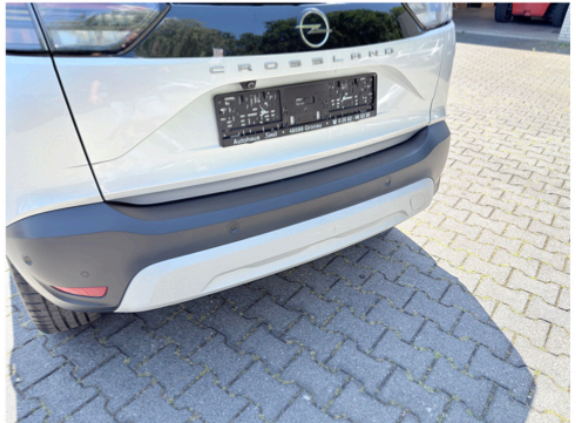
| Bauteil | i.O. | Schaden / X | Kratzer | Delle | Lack | Riss / Bruch | Bemerkung |
|---|---|---|---|---|---|---|---|
| Stoßfänger hinten | <input type="checkbox"/> | <input checked="" type="checkbox"/> | <input checked="" type="checkbox"/> | <input type="checkbox"/> | <input type="checkbox"/> | <input type="checkbox"/> | |

Übersicht Stoßstange hinten

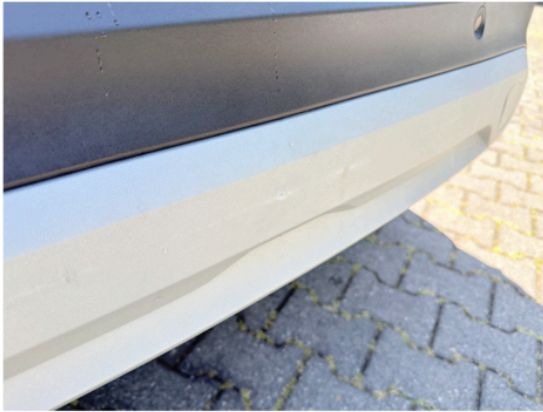
Kratzer Stoßstange hinten

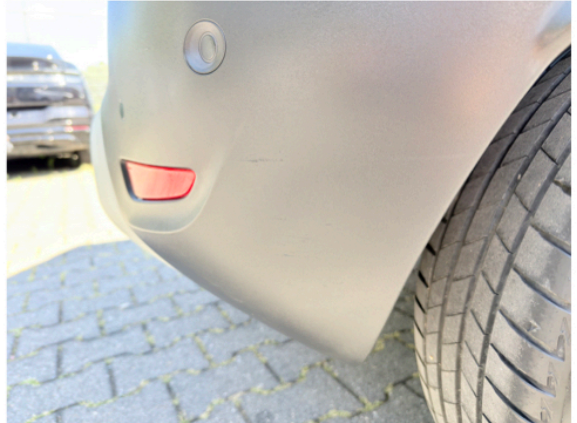
Kratzer Stoßstange hinten
