# FAHRZEUGEINGANG

ZUSTANDS- UND PRÜFPROTOKOLL

| MARKE / MODELL / VARIANTE | FIN / FAHRGESTELLNUMMER |
|---|---|
| Porsche Cayenne e-Hybrid | WP1ZZZ92ZFLA52492 |

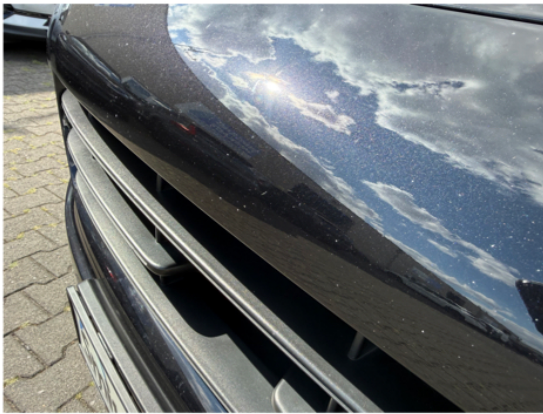
| Bauteil | i.O. | Schaden / X | Kratzer | Delle | Lack | Riss / Bruch | Bemerkung |
|---|---|---|---|---|---|---|---|
| Stoßfänger vorn | <input type="checkbox"/> | <input checked="" type="checkbox"/> | <input type="checkbox"/> | <input type="checkbox"/> | <input checked="" type="checkbox"/> | <input type="checkbox"/> | kleine Steinschläge |

Stoßstange vorne kleine Steinschläge

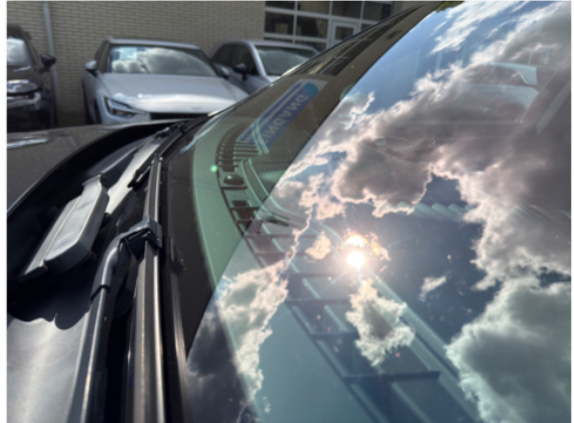
| Bauteil | i.O. | Schaden / X | Kratzer | Delle | Lack | Riss / Bruch | Bemerkung |
|---|---|---|---|---|---|---|---|
| Frontscheibe | <input type="checkbox"/> | <input checked="" type="checkbox"/> | <input type="checkbox"/> | <input type="checkbox"/> | <input type="checkbox"/> | <input type="checkbox"/> | kleine Steinschläge |

Windschutzscheibe kleine Steinschläge

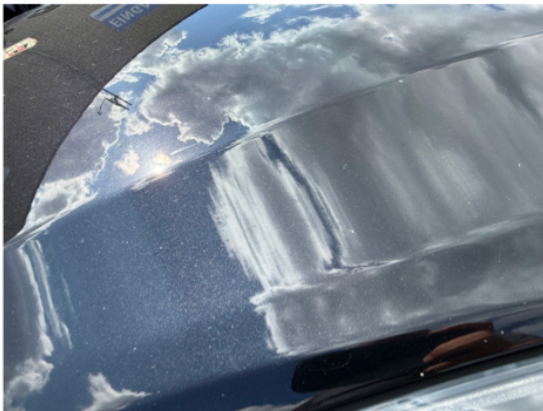
| Bauteil | i.O. | Schaden / X | Kratzer | Delle | Lack | Riss / Bruch | Bemerkung |
|---|---|---|---|---|---|---|---|
| Motorhaube | <input type="checkbox"/> | <input checked="" type="checkbox"/> | <input type="checkbox"/> | <input type="checkbox"/> | <input checked="" type="checkbox"/> | <input type="checkbox"/> | kleine Steinschläge |

Motorhaube kleine Steinschläge

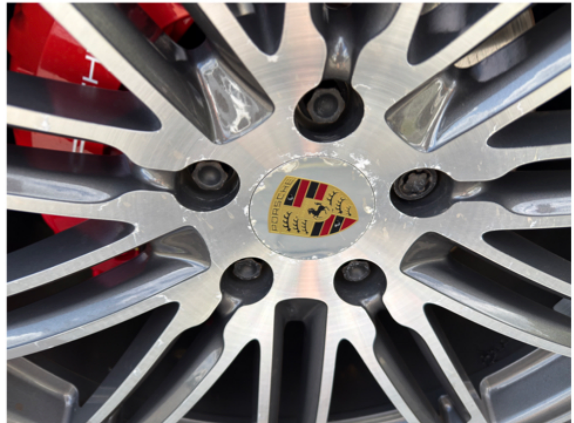
Felge vorne links Oxidation

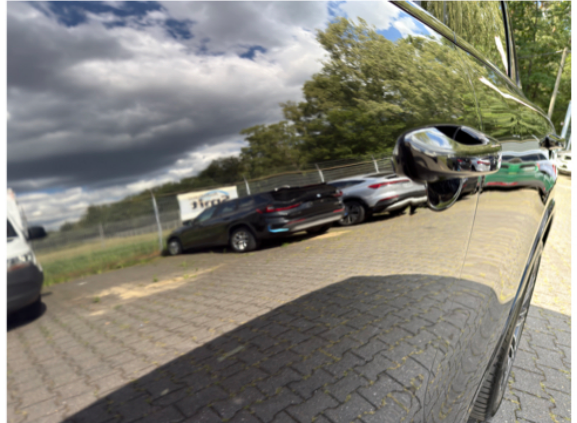
| Bauteil | i.O. | Schaden / X | Kratzer | Delle | Lack | Riss / Bruch | Bemerkung |
|---|---|---|---|---|---|---|---|
| Tür vorn links | <input type="checkbox"/> | <input checked="" type="checkbox"/> | <input type="checkbox"/> | <input checked="" type="checkbox"/> | <input type="checkbox"/> | <input type="checkbox"/> | |

2x Kleine Dellen Tür vorne links

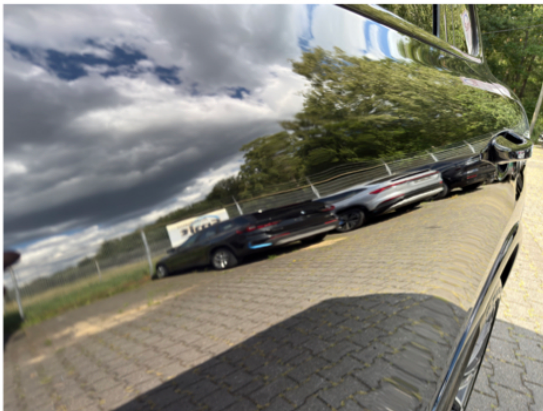
| Bauteil | i.O. | Schaden / X | Kratzer | Delle | Lack | Riss / Bruch | Bemerkung |
|---|---|---|---|---|---|---|---|
| Tür hinten links | <input type="checkbox"/> | <input checked="" type="checkbox"/> | <input type="checkbox"/> | <input checked="" type="checkbox"/> | <input type="checkbox"/> | <input type="checkbox"/> | |

Kleine Delle Tür hinten links

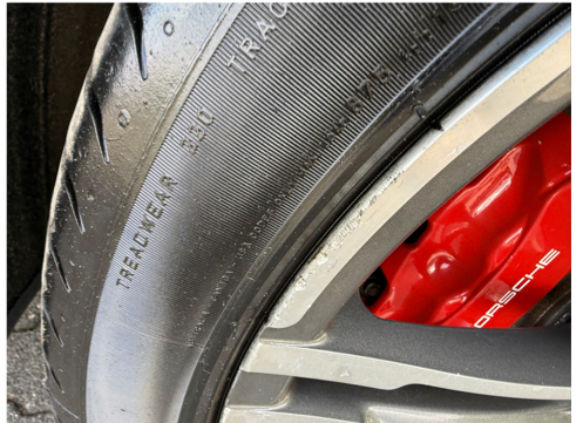
| Bauteil | i.O. | Schaden / X | Kratzer | Delle | Lack | Riss / Bruch | Bemerkung |
|---|---|---|---|---|---|---|---|
| Felge / Reifen hinten links | <input type="checkbox"/> | <input checked="" type="checkbox"/> | <input checked="" type="checkbox"/> | <input type="checkbox"/> | <input type="checkbox"/> | <input type="checkbox"/> | |

Felge hinten links Kratzer

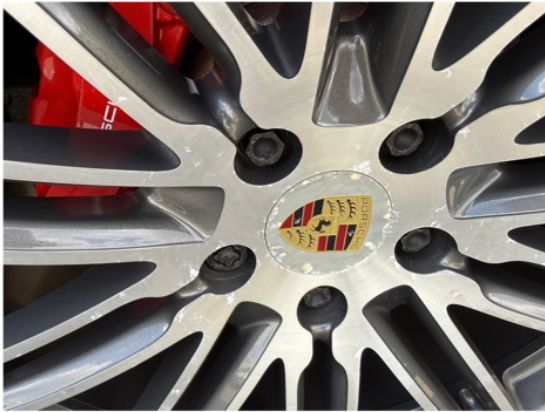
Felge hinten links Oxidation

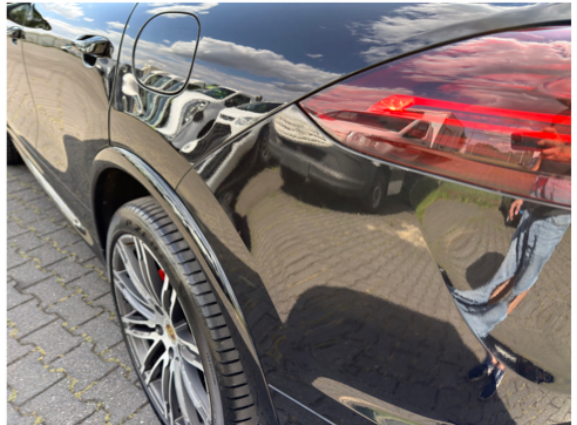
Stoßstange hinten links Spur Nachlackierung

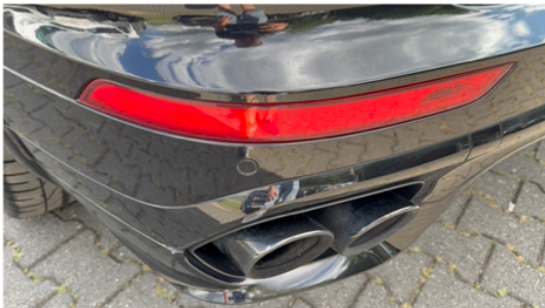
| Bauteil | i.O. | Schaden / X | Kratzer | Delle | Lack | Riss / Bruch | Bemerkung |
|---|---|---|---|---|---|---|---|
| Stoßfänger hinten | <input type="checkbox"/> | <input checked="" type="checkbox"/> | <input checked="" type="checkbox"/> | <input type="checkbox"/> | <input type="checkbox"/> | <input type="checkbox"/> | |

Stoßstange hinten links Kratzer

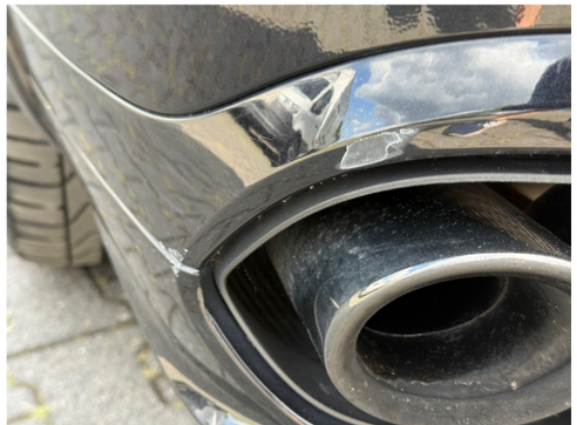
Stoßstange hinten links Kratzer

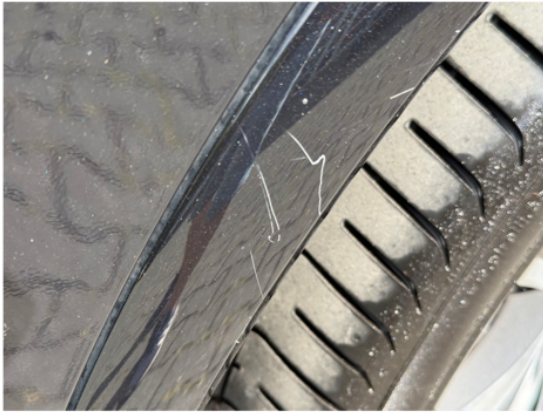
Radlaufleiste hinten rechts Kratzer

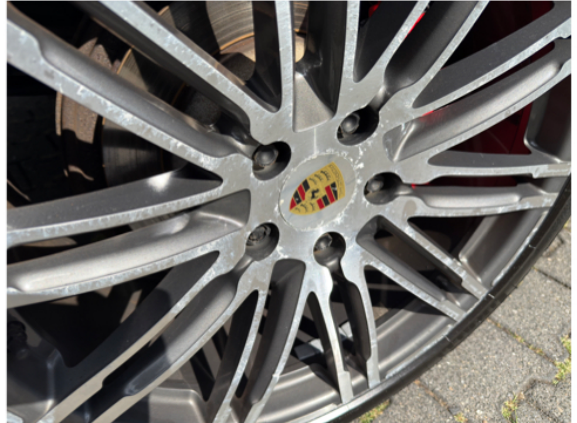
Felge hinten rechts Oxidation

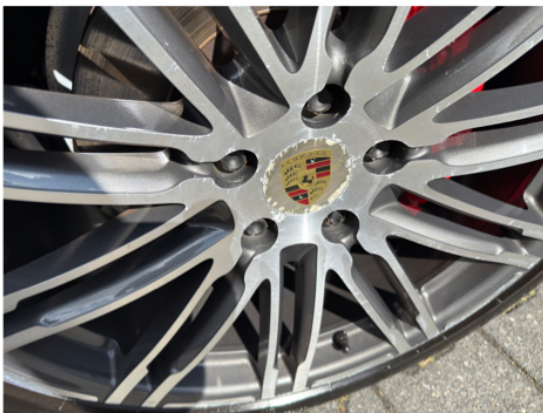
Felge hinten rechts Oxidation

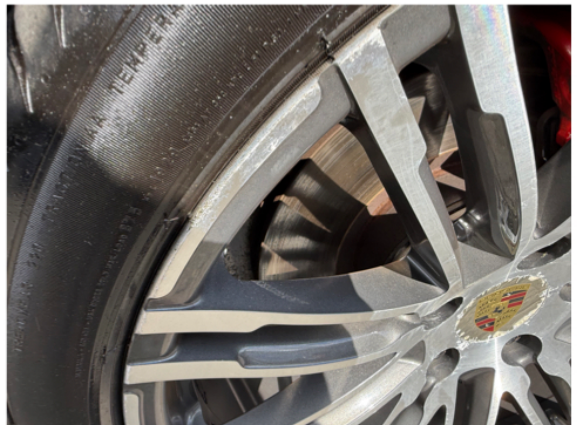
| Bauteil | i.O. | Schaden / X | Kratzer | Delle | Lack | Riss / Bruch | Bemerkung |
|---|---|---|---|---|---|---|---|
| Felge / Reifen vorn rechts | <input type="checkbox"/> | <input checked="" type="checkbox"/> | <input checked="" type="checkbox"/> | <input type="checkbox"/> | <input type="checkbox"/> | <input type="checkbox"/> | |

Felge vorne rechts Oxidation / Kratzer
