# FAHRZEUGEINGANG

ZUSTANDS- UND PRÜFPROTOKOLL

29789-123

Opel Crossland

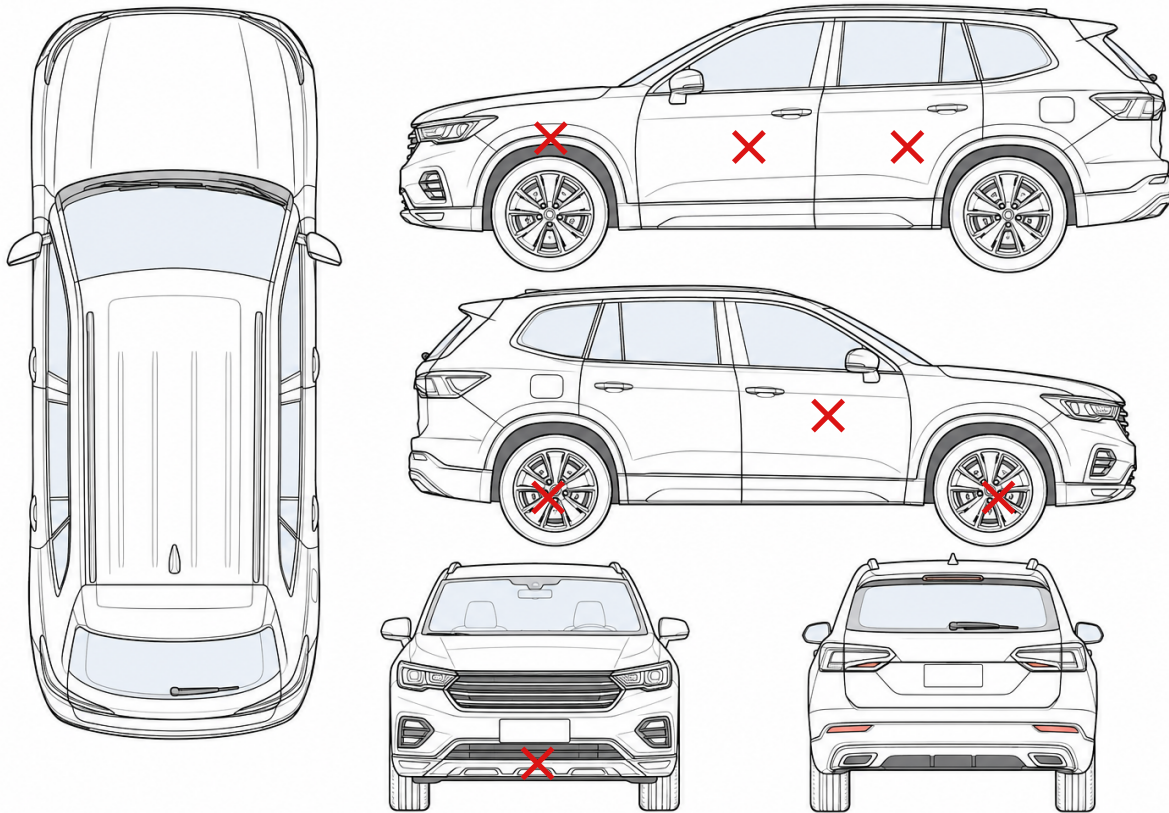
### SCHADENSKIZZEN - ALLE FAHRZEUGSEITEN

Die Schaden-Checkbox eines Bauteils auf Seite 3 setzt an der passenden Stelle ein rotes X. Zusätzliche Schäden können in der Ansicht direkt markiert werden.

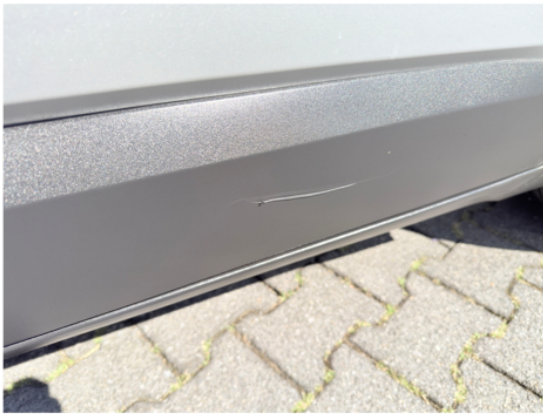
| Bauteil | i.O. | Schaden / X | Kratzer | Delle | Lack | Riss / Bruch | Bemerkung |
|---|---|---|---|---|---|---|---|
| Tür vorn rechts | <input type="checkbox"/> | <input checked="" type="checkbox"/> | <input checked="" type="checkbox"/> | <input type="checkbox"/> | <input type="checkbox"/> | <input type="checkbox"/> | |

Kratzer Türleiste vorne rechts

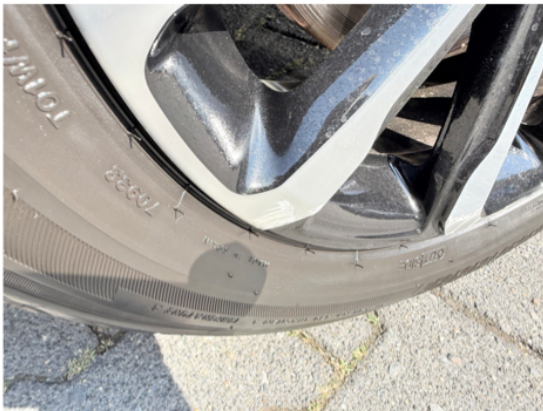
| Bauteil | i.O. | Schaden / X | Kratzer | Delle | Lack | Riss / Bruch | Bemerkung |
|---|---|---|---|---|---|---|---|
| Felge / Reifen vorn rechts | <input type="checkbox"/> | <input checked="" type="checkbox"/> | <input checked="" type="checkbox"/> | <input type="checkbox"/> | <input type="checkbox"/> | <input type="checkbox"/> | |

Kratzer Felge vorne rechts

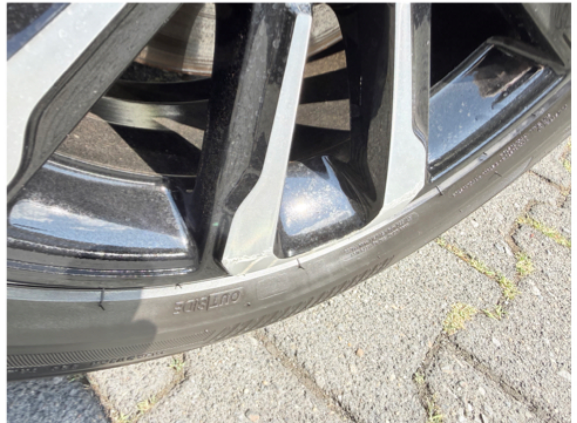
Kratzer Felge vorne rechts

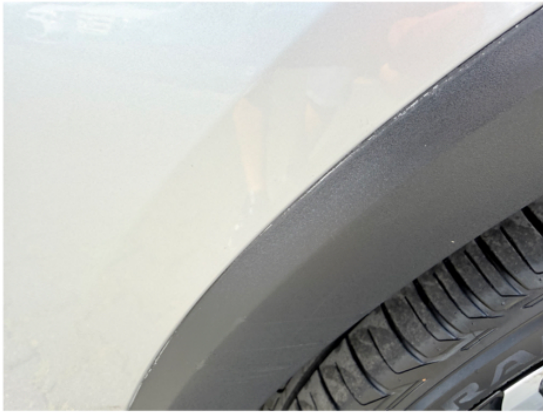
| Bauteil | i.O. | Schaden / X | Kratzer | Delle | Lack | Riss / Bruch | Bemerkung |
|---|---|---|---|---|---|---|---|
| Kotflügel vorn links | <input type="checkbox"/> | <input checked="" type="checkbox"/> | <input type="checkbox"/> | <input type="checkbox"/> | <input checked="" type="checkbox"/> | <input type="checkbox"/> | |

| Bauteil | Messung 1 (µm) | Messung 2 (µm) | Messung 3 (µm) | Bewertung / Hinweis |
|---|---|---|---|---|
| Kotflügel vorn links | 89 | 116 | 93 | |

Kotflügel vorne links Spuren Nachlackierung

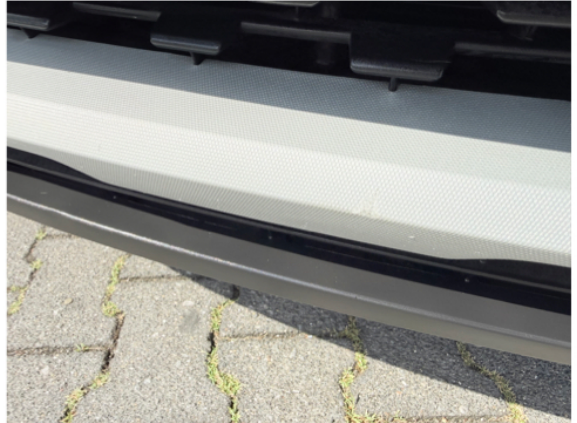
| Bauteil | i.O. | Schaden / X | Kratzer | Delle | Lack | Riss / Bruch | Bemerkung |
|---|---|---|---|---|---|---|---|
| Stoßfänger vorn | <input type="checkbox"/> | <input checked="" type="checkbox"/> | <input checked="" type="checkbox"/> | <input type="checkbox"/> | <input type="checkbox"/> | <input type="checkbox"/> | |

Stoßstange vorne kleine Kratzer

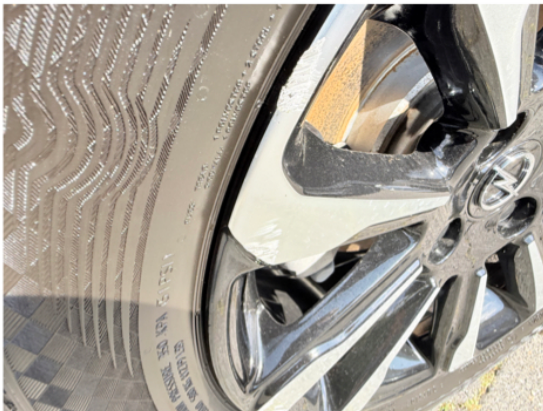
| Bauteil | i.O. | Schaden / X | Kratzer | Delle | Lack | Riss / Bruch | Bemerkung |
|---|---|---|---|---|---|---|---|
| Felge / Reifen hinten rechts | <input type="checkbox"/> | <input checked="" type="checkbox"/> | <input checked="" type="checkbox"/> | <input type="checkbox"/> | <input type="checkbox"/> | <input type="checkbox"/> | |

Kratzer Felge hinten rechts

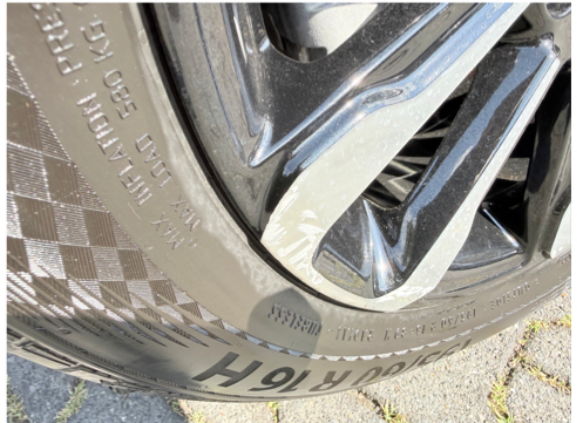
Kratzer Felge hinten rechts

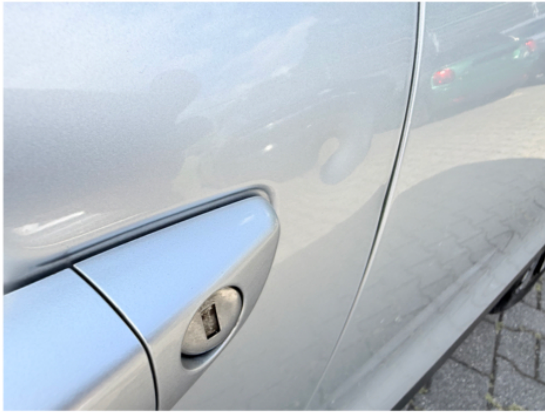
| Bauteil | i.O. | Schaden / X | Kratzer | Delle | Lack | Riss / Bruch | Bemerkung |
|---|---|---|---|---|---|---|---|
| Tür vorn links | <input type="checkbox"/> | <input checked="" type="checkbox"/> | <input type="checkbox"/> | <input checked="" type="checkbox"/> | <input type="checkbox"/> | <input type="checkbox"/> | |

Delle #1 Tür vorne links

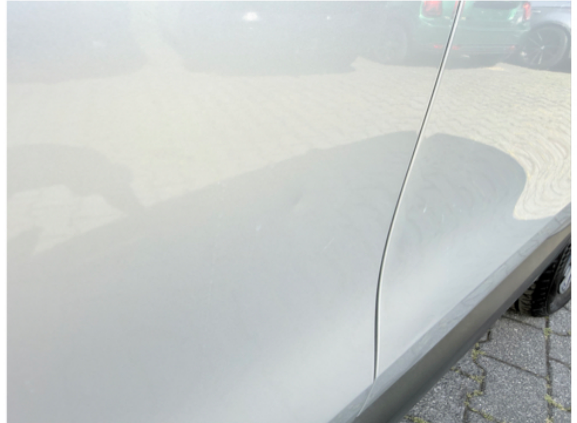
Delle #2 Tür vorne links

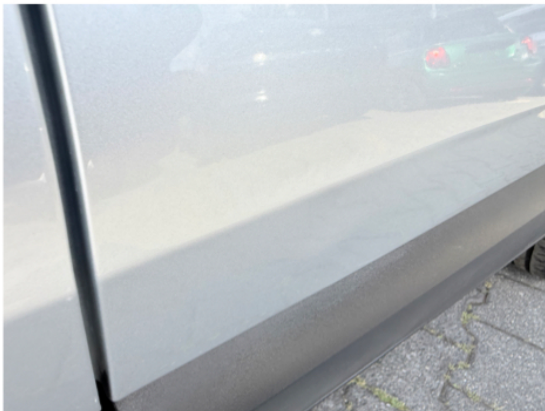
| Bauteil | i.O. | Schaden / X | Kratzer | Delle | Lack | Riss / Bruch | Bemerkung |
|---|---|---|---|---|---|---|---|
| Tür hinten links | <input type="checkbox"/> | <input checked="" type="checkbox"/> | <input type="checkbox"/> | <input checked="" type="checkbox"/> | <input type="checkbox"/> | <input type="checkbox"/> | |

Delle Tür hinten links
