# FAHRZEUGEINGANG

ZUSTANDS- UND PRÜFPROTOKOLL

29795-131

Opel Crossland

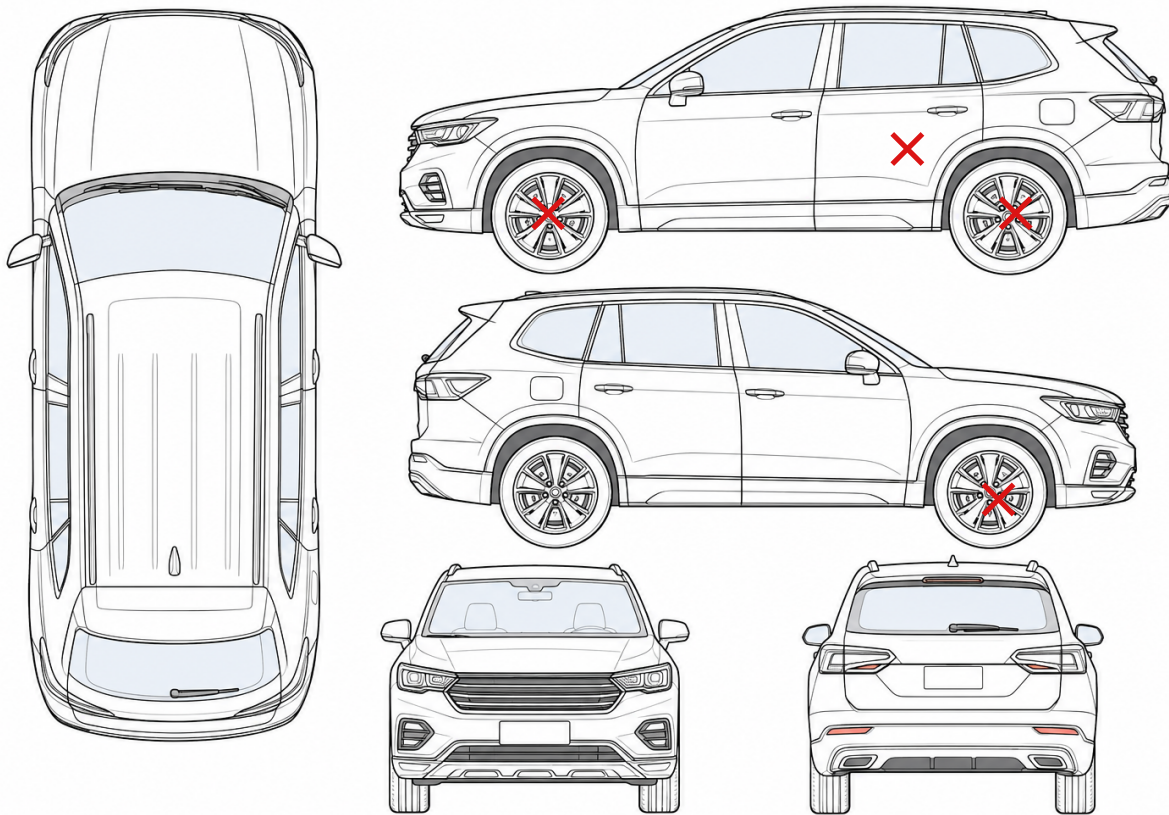
### SCHADENSKIZZEN - ALLE FAHRZEUGSEITEN

Die Schaden-Checkbox eines Bauteils auf Seite 3 setzt an der passenden Stelle ein rotes X. Zusätzliche Schäden können in der Ansicht direkt markiert werden.

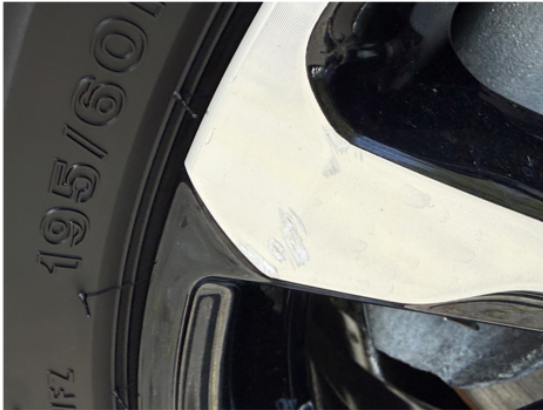
| Bauteil | i.O. | Schaden / X | Kratzer | Delle | Lack | Riss / Bruch | Bemerkung |
|---|---|---|---|---|---|---|---|
| Felge / Reifen vorn links | <input type="checkbox"/> | <input checked="" type="checkbox"/> | <input checked="" type="checkbox"/> | <input type="checkbox"/> | <input type="checkbox"/> | <input type="checkbox"/> | |

Felge vorne links kleiner Kratzer

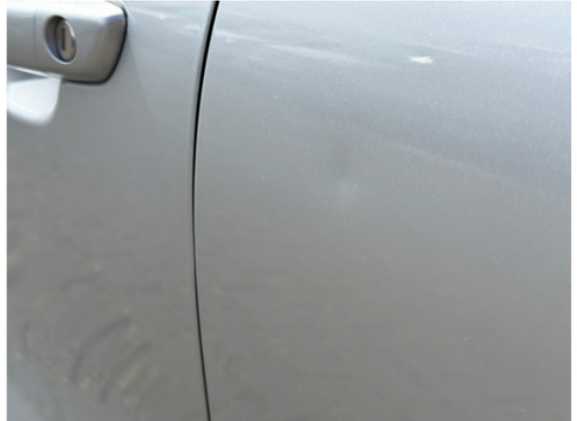
| Bauteil | i.O. | Schaden / X | Kratzer | Delle | Lack | Riss / Bruch | Bemerkung |
|---|---|---|---|---|---|---|---|
| Tür hinten links | <input type="checkbox"/> | <input checked="" type="checkbox"/> | <input type="checkbox"/> | <input checked="" type="checkbox"/> | <input type="checkbox"/> | <input type="checkbox"/> | |

Delle Tür hinten links

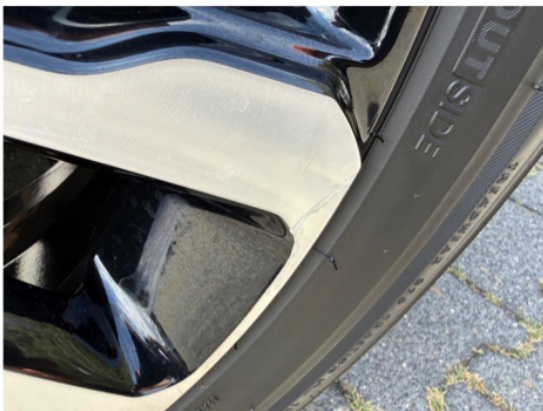
Kleiner Kratzer Felge hinten rechts

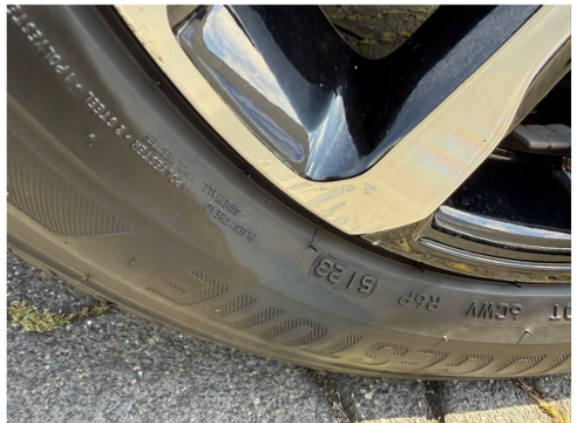
| Bauteil | i.O. | Schaden / X | Kratzer | Delle | Lack | Riss / Bruch | Bemerkung |
|---|---|---|---|---|---|---|---|
| Felge / Reifen vorn rechts | <input type="checkbox"/> | <input checked="" type="checkbox"/> | <input checked="" type="checkbox"/> | <input type="checkbox"/> | <input type="checkbox"/> | <input type="checkbox"/> | |

Kratzer Felge vorne rechts
