# FAHRZEUGEINGANG

ZUSTANDS- UND PRÜFPROTOKOLL

29839-128

Opel Crossland

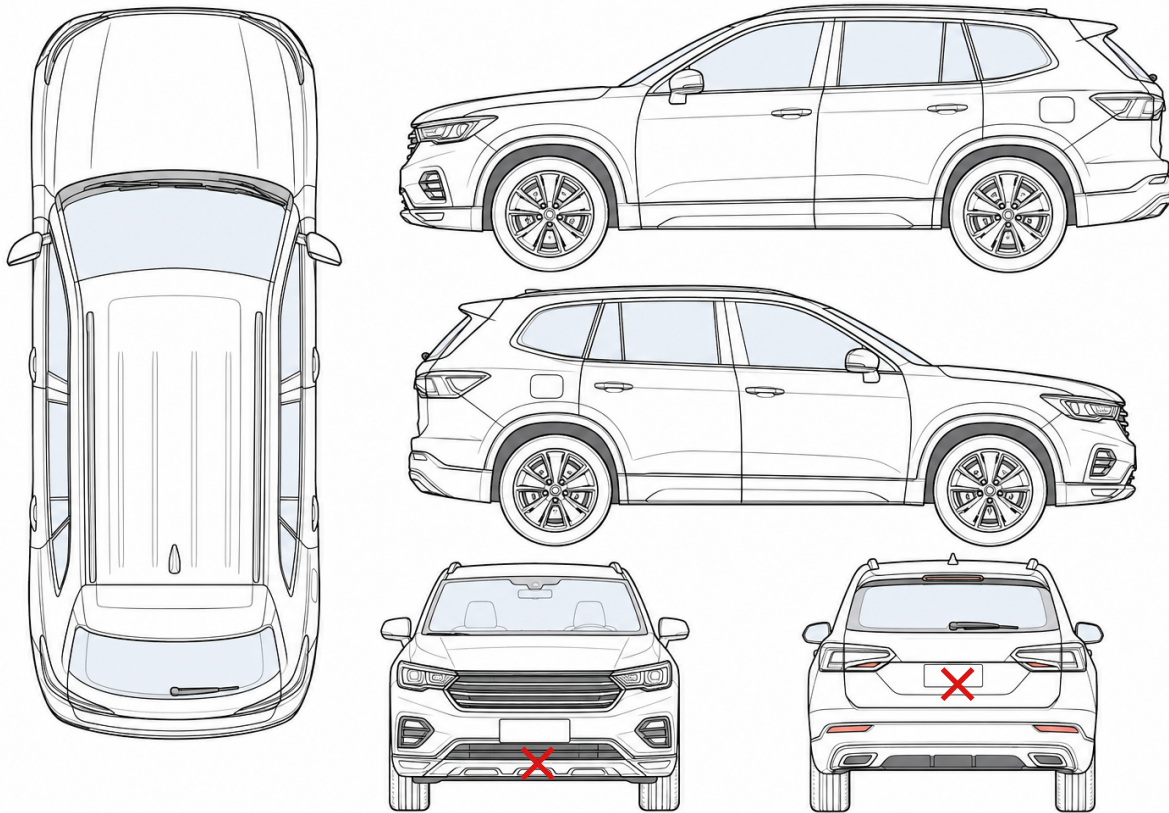
### SCHADENSKIZZEN - ALLE FAHRZEUGSEITEN

Die Schaden-Checkbox eines Bauteils auf Seite 3 setzt an der passenden Stelle ein rotes X. Zusätzliche Schäden können in der Ansicht direkt markiert werden.

| Bauteil | i.O. | Schaden / X | Kratzer | Delle | Lack | Riss / Bruch | Bemerkung |
|---|---|---|---|---|---|---|---|
| Stoßfänger vorn | <input type="checkbox"/> | <input checked="" type="checkbox"/> | <input checked="" type="checkbox"/> | <input type="checkbox"/> | <input type="checkbox"/> | <input type="checkbox"/> | |
| Heckklappe | <input checked="" type="checkbox"/> | <input checked="" type="checkbox"/> | <input type="checkbox"/> | <input type="checkbox"/> | <input checked="" type="checkbox"/> | <input type="checkbox"/> | |

| Bauteil | Messung 1 (µm) | Messung 2 (µm) | Messung 3 (µm) | Bewertung / Hinweis |
|---|---|---|---|---|
| Heckklappe | 116 | 95 | 557 | Lackierung + Spachtel Heckklappe unterhalb |
