# FAHRZEUGEINGANG

ZUSTANDS- UND PRÜFPROTOKOLL

| Opel Crossland | W0V7D9ED1R4210962 |

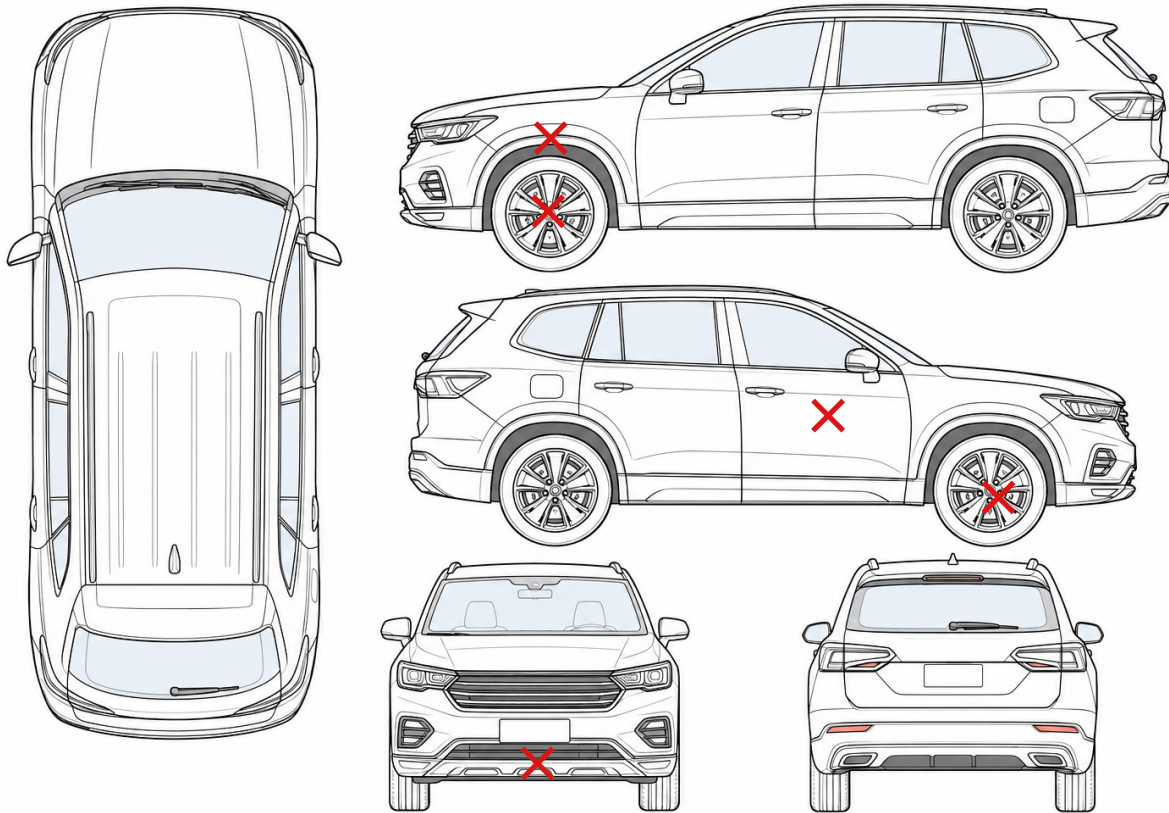
### SCHADENSKIZZEN - ALLE FAHRZEUGSEITEN

Die Schaden-Checkbox eines Bauteils auf Seite 3 setzt an der passenden Stelle ein rotes X. Zusätzliche Schäden können in der Ansicht direkt markiert werden.

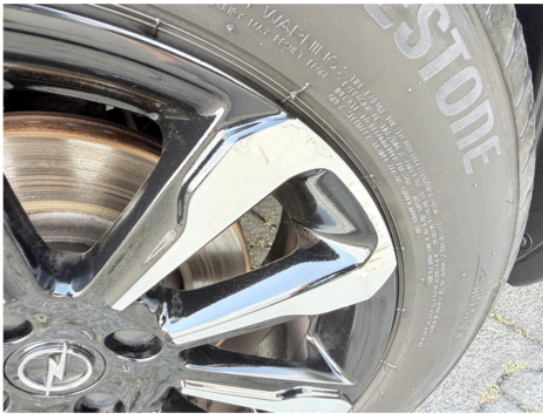
| Bauteil | i.O. | Schaden / X | Kratzer | Delle | Lack | Riss / Bruch | Bemerkung |
|---|---|---|---|---|---|---|---|
| Felge / Reifen vorn links | <input type="checkbox"/> | <input checked="" type="checkbox"/> | <input checked="" type="checkbox"/> | <input type="checkbox"/> | <input type="checkbox"/> | <input type="checkbox"/> | |

Kratzer Felge vorne links

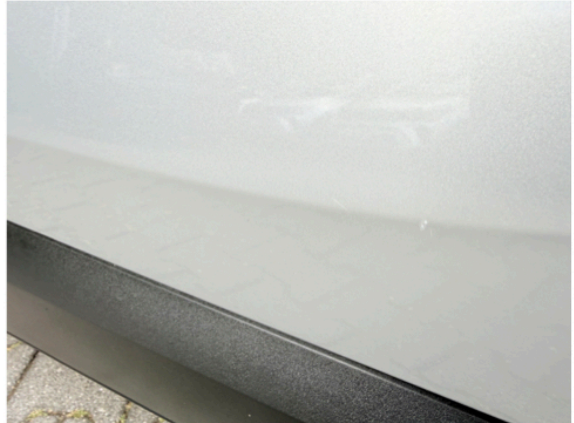
| Bauteil | i.O. | Schaden / X | Kratzer | Delle | Lack | Riss / Bruch | Bemerkung |
|---|---|---|---|---|---|---|---|
| Tür vorn rechts | <input type="checkbox"/> | <input checked="" type="checkbox"/> | <input checked="" type="checkbox"/> | <input type="checkbox"/> | <input type="checkbox"/> | <input type="checkbox"/> | |

Kleiner Kratzer/Delle Tür vorne rechts

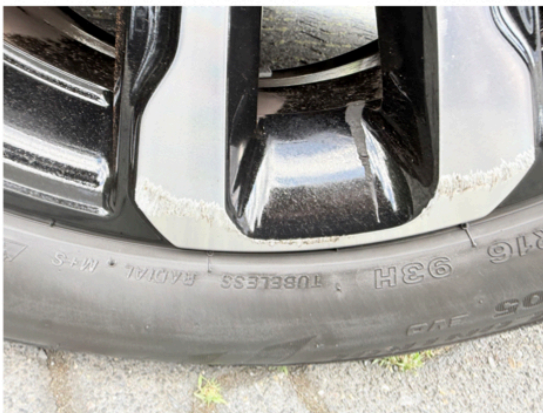
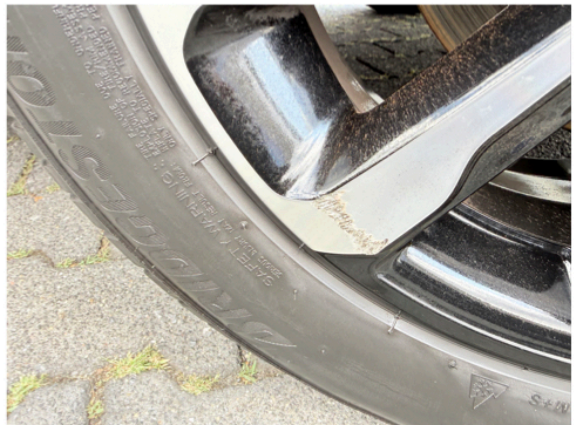
| Bauteil | i.O. | Schaden / X | Kratzer | Delle | Lack | Riss / Bruch | Bemerkung |
|---|---|---|---|---|---|---|---|
| Felge / Reifen vorn rechts | <input type="checkbox"/> | <input checked="" type="checkbox"/> | <input checked="" type="checkbox"/> | <input type="checkbox"/> | <input type="checkbox"/> | <input type="checkbox"/> | |

Kratzer Felge vorne rechts

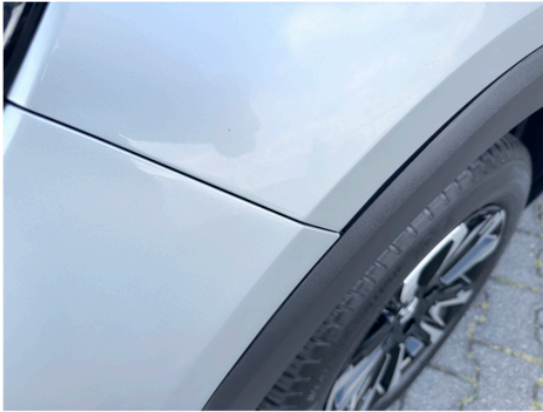
| Bauteil | i.O. | Schaden / X | Kratzer | Delle | Lack | Riss / Bruch | Bemerkung |
|---|---|---|---|---|---|---|---|
| Kotflügel vorn links | <input type="checkbox"/> | <input checked="" type="checkbox"/> | <input type="checkbox"/> | <input type="checkbox"/> | <input type="checkbox"/> | <input type="checkbox"/> | Spaltmaß ungenau |

| Bauteil | Messung 1 (µm) | Messung 2 (µm) | Messung 3 (µm) | Bewertung / Hinweis |
|---|---|---|---|---|
| Kotflügel vorn links | 159 | 145 | 146 | Hinweis auf Nachlackierung |

Stoßstange vorne links Spaltmaß ungenau

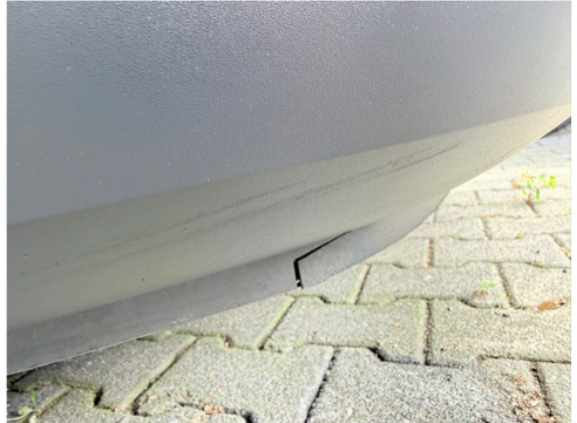
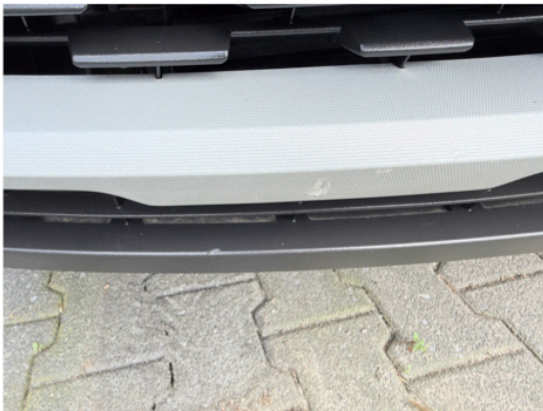
| Bauteil | i.O. | Schaden / X | Kratzer | Delle | Lack | Riss / Bruch | Bemerkung |
|---|---|---|---|---|---|---|---|
| Stoßfänger vorn | <input type="checkbox"/> | <input checked="" type="checkbox"/> | <input type="checkbox"/> | <input type="checkbox"/> | <input type="checkbox"/> | <input type="checkbox"/> | |

Stoßstange vorne Kratzer
