# FAHRZEUGEINGANG

ZUSTANDS- UND PRÜFPROTOKOLL

| 29842-137 | 03.08.2026 | L. Neumann | Gronau /AH SMIT |

| Opel Crossland | W0V7D9ED5R4200774 |

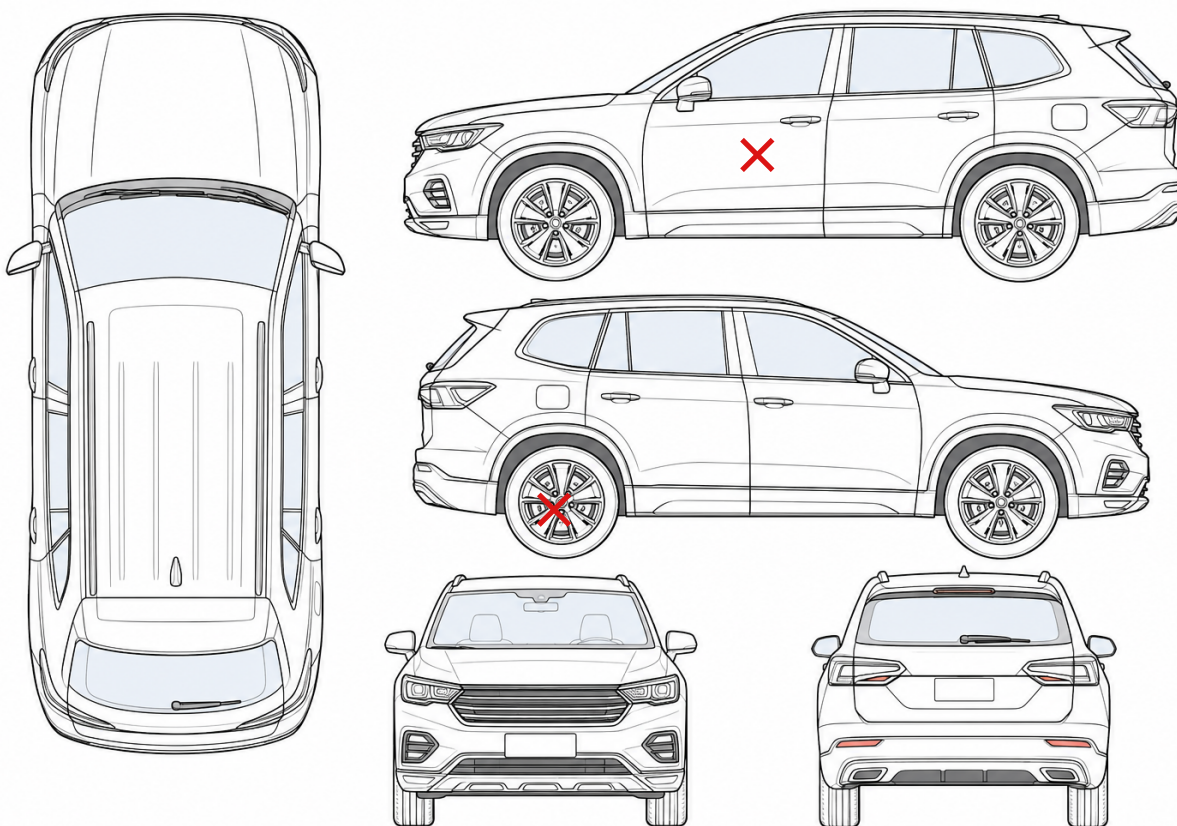
### SCHADENSKIZZEN - ALLE FAHRZEUGSEITEN

Die Schaden-Checkbox eines Bauteils auf Seite 3 setzt an der passenden Stelle ein rotes X. Zusätzliche Schäden können in der Ansicht direkt markiert werden.

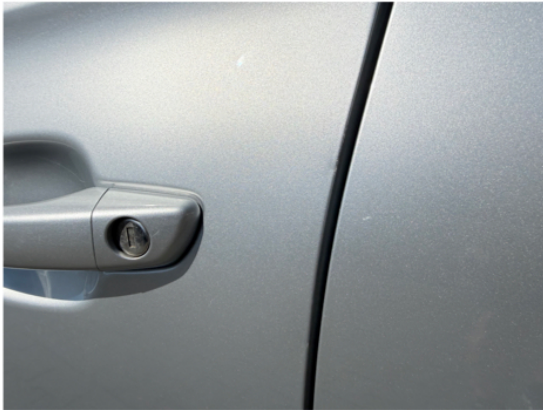
| Bauteil | i.O. | Schaden / X | Kratzer | Delle | Lack | Riss / Bruch | Bemerkung |
|---|---|---|---|---|---|---|---|
| Tür vorn links | <input type="checkbox"/> | <input checked="" type="checkbox"/> | <input checked="" type="checkbox"/> | <input checked="" type="checkbox"/> | <input type="checkbox"/> | <input type="checkbox"/> | |

Schaden Türkante vorne links

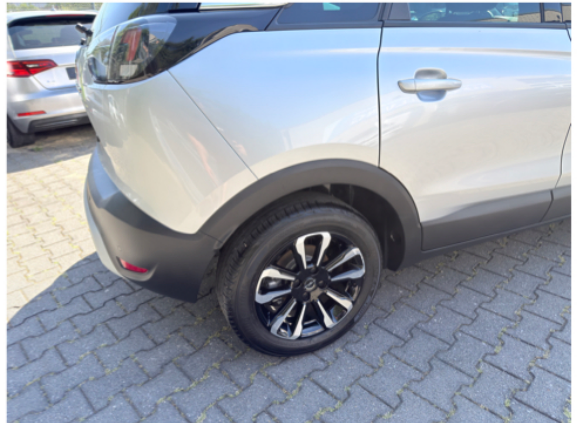
Übersicht Felge hinten rechts

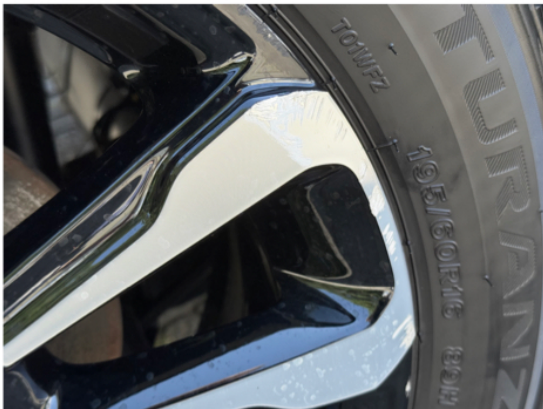
| Bauteil | i.O. | Schaden / X | Kratzer | Delle | Lack | Riss / Bruch | Bemerkung |
|---|---|---|---|---|---|---|---|
| Felge / Reifen hinten rechts | <input type="checkbox"/> | <input checked="" type="checkbox"/> | <input checked="" type="checkbox"/> | <input type="checkbox"/> | <input type="checkbox"/> | <input type="checkbox"/> | |

Schaden Felge hinten rechts
