# FAHRZEUGEINGANG

ZUSTANDS- UND PRÜFPROTOKOLL

| MARKE / MODELL / VARIANTE | FIN / FAHRGESTELLNUMMER |
|---|---|
| Mercedes-Benz GLE 350de Coupe | W1N1673171A405260 |

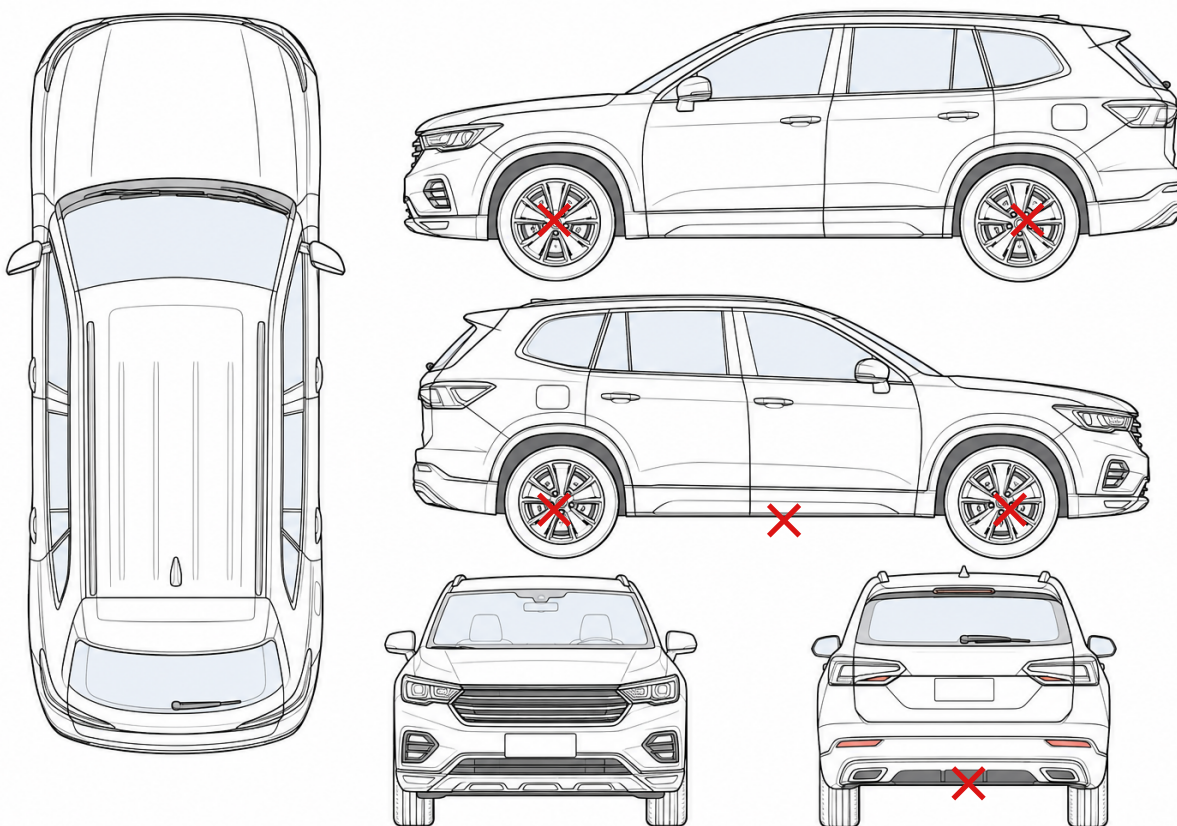
### SCHADENSKIZZEN - ALLE FAHRZEUGSEITEN

Die Schaden-Checkbox eines Bauteils auf Seite 3 setzt an der passenden Stelle ein rotes X. Zusätzliche Schäden können in der Ansicht direkt markiert werden.

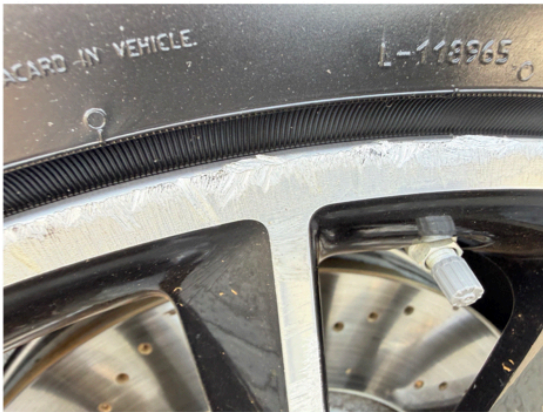
| Bauteil | i.O. | Schaden / X | Kratzer | Delle | Lack | Riss / Bruch | Bemerkung |
|---|---|---|---|---|---|---|---|
| Felge / Reifen vorn links | <input type="checkbox"/> | <input checked="" type="checkbox"/> | <input checked="" type="checkbox"/> | <input type="checkbox"/> | <input type="checkbox"/> | <input type="checkbox"/> | |

Felge vorne links komplett Kratzer

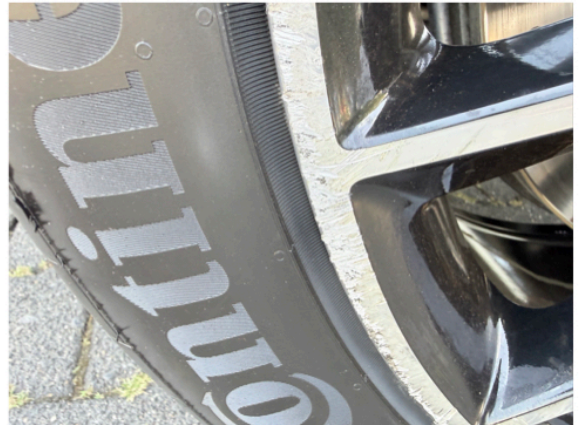
Felge vorne links komplett Kratzer

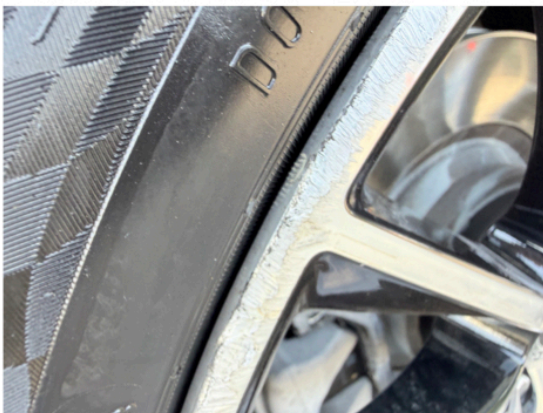
| Bauteil | i.O. | Schaden / X | Kratzer | Delle | Lack | Riss / Bruch | Bemerkung |
|---|---|---|---|---|---|---|---|
| Felge / Reifen hinten links | <input type="checkbox"/> | <input checked="" type="checkbox"/> | <input checked="" type="checkbox"/> | <input type="checkbox"/> | <input type="checkbox"/> | <input type="checkbox"/> | |

Kratzer Felge hinten links komplett

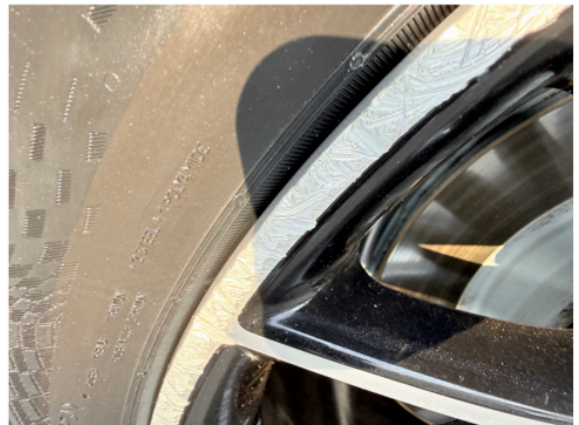
| Bauteil | i.O. | Schaden / X | Kratzer | Delle | Lack | Riss / Bruch | Bemerkung |
|---|---|---|---|---|---|---|---|
| Felge / Reifen hinten rechts | <input type="checkbox"/> | <input checked="" type="checkbox"/> | <input checked="" type="checkbox"/> | <input type="checkbox"/> | <input type="checkbox"/> | <input type="checkbox"/> | |

Kratzer Felge hinten rechts komplett

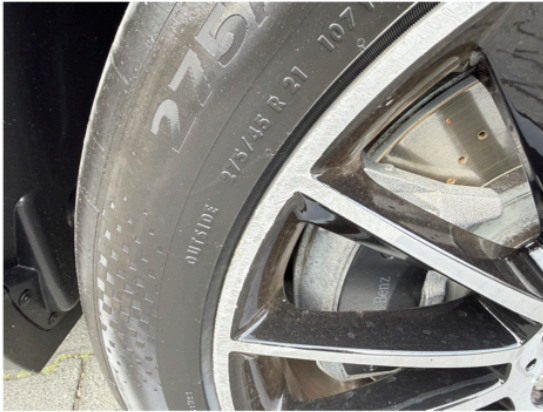
| Bauteil | i.O. | Schaden / X | Kratzer | Delle | Lack | Riss / Bruch | Bemerkung |
|---|---|---|---|---|---|---|---|
| Felge / Reifen vorn rechts | <input type="checkbox"/> | <input checked="" type="checkbox"/> | <input checked="" type="checkbox"/> | <input type="checkbox"/> | <input type="checkbox"/> | <input type="checkbox"/> | |

Felge vorne rechts komplett Kratzer

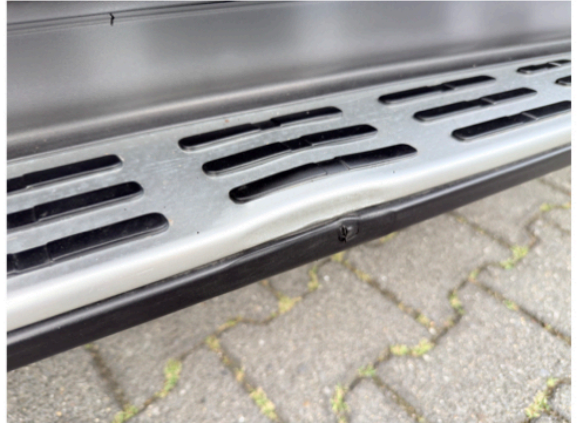
| Bauteil | i.O. | Schaden / X | Kratzer | Delle | Lack | Riss / Bruch | Bemerkung |
|---|---|---|---|---|---|---|---|
| Schweller rechts | <input type="checkbox"/> | <input checked="" type="checkbox"/> | <input checked="" type="checkbox"/> | <input checked="" type="checkbox"/> | <input type="checkbox"/> | <input type="checkbox"/> | |

Trittbrett rechts Kratzer und Delle

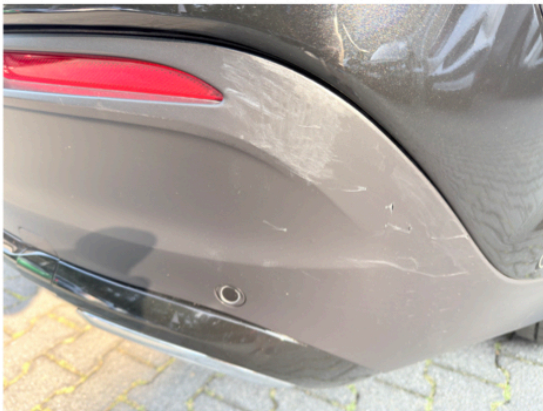
| Bauteil | i.O. | Schaden / X | Kratzer | Delle | Lack | Riss / Bruch | Bemerkung |
|---|---|---|---|---|---|---|---|
| Stoßfänger hinten | <input type="checkbox"/> | <input checked="" type="checkbox"/> | <input checked="" type="checkbox"/> | <input type="checkbox"/> | <input type="checkbox"/> | <input type="checkbox"/> | |

Stoßstange hinten rechts Kratzer
