# FAHRZEUGEINGANG

ZUSTANDS- UND PRÜFPROTOKOLL

| Opel Crossland | W0V7D9ED7R4200775 |
| 30.07.2024 | GY-402-NF |

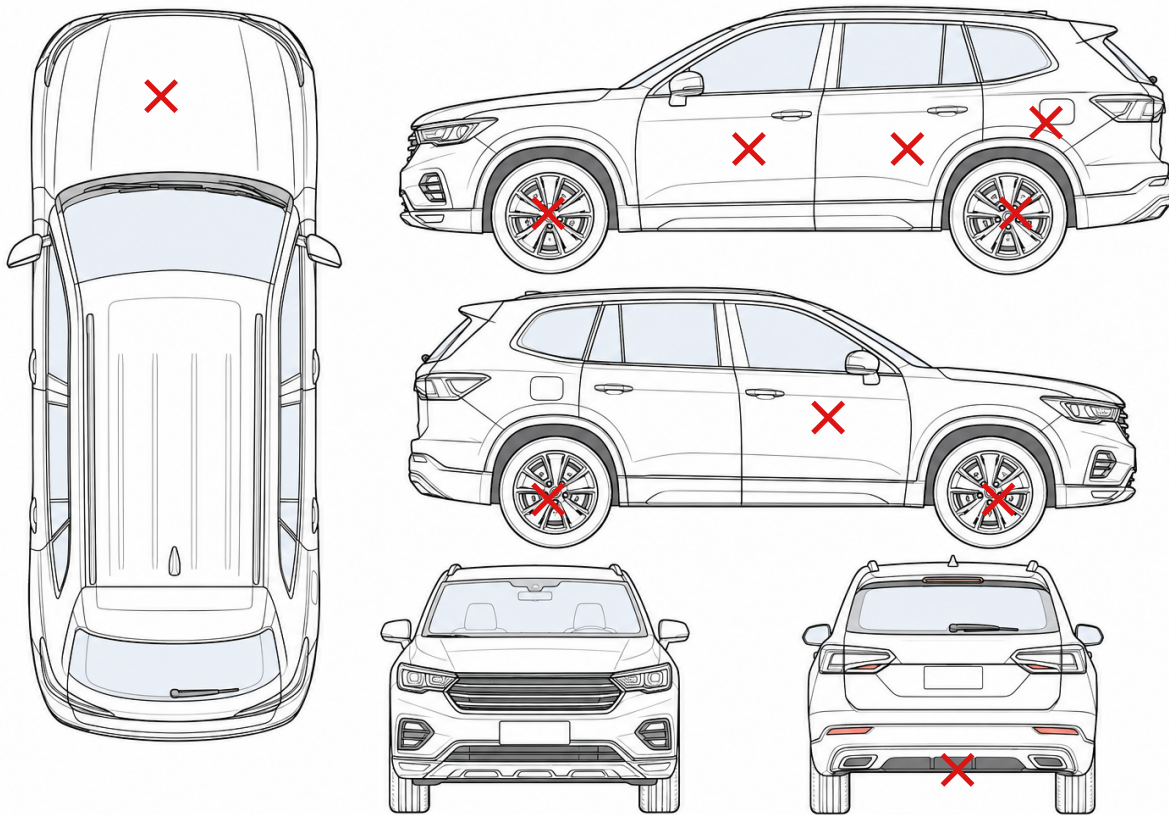
### SCHADENSKIZZEN - ALLE FAHRZEUGSEITEN

| Bauteil | i.O. | Schaden / X | Kratzer | Delle | Lack | Riss / Bruch | Bemerkung |
|---|---|---|---|---|---|---|---|
| Tür vorn links | <input type="checkbox"/> | <input checked="" type="checkbox"/> | <input checked="" type="checkbox"/> | <input checked="" type="checkbox"/> | <input checked="" type="checkbox"/> | <input checked="" type="checkbox"/> | Transportschaden |
