# FAHRZEUGEINGANG

ZUSTANDS- UND PRÜFPROTOKOLL

| 29835-109 | 03.08.2026 | L. Neumann | Gronau /AH SMIT |

| Opel Crossland | W0V7D9ED2R4181259 |

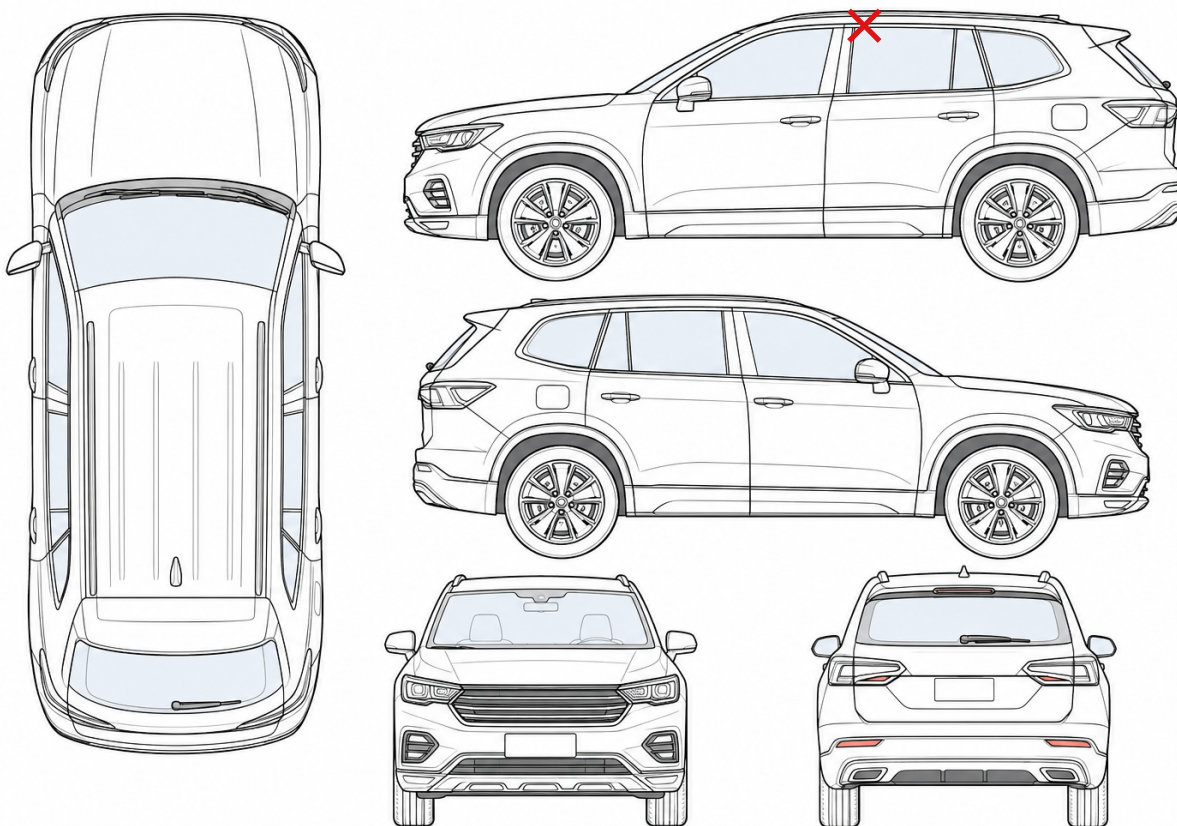
#### 04 SCHADENSKIZZEN - ALLE FAHRZEUGSEITEN

| Bauteil | i.O. | Schaden / X | Kratzer | Delle | Lack | Riss / Bruch | Bemerkung |
|---|---|---|---|---|---|---|---|
| Dachholm links | <input type="checkbox"/> | <input checked="" type="checkbox"/> | <input type="checkbox"/> | <input checked="" type="checkbox"/> | <input type="checkbox"/> | <input type="checkbox"/> | Hagelschaden |

Dachholm links leichter Hagelschaden
