# FAHRZEUGEINGANG

ZUSTANDS- UND PRÜFPROTOKOLL

| PROTOKOLL-NR. | PRÜFdatum | GEPRÜFT DURCH | STANDORT |
|---|---|---|---|
| 29837-114 | 03.08.2026 | L. Neumann | Gronau /AH SMIT |

| MARKE / MODELL / VARIANTE | FIN / FAHRGESTELLNUMMER |
|---|---|
| Opel Crossland | W0V7D9ED9R4201099 |

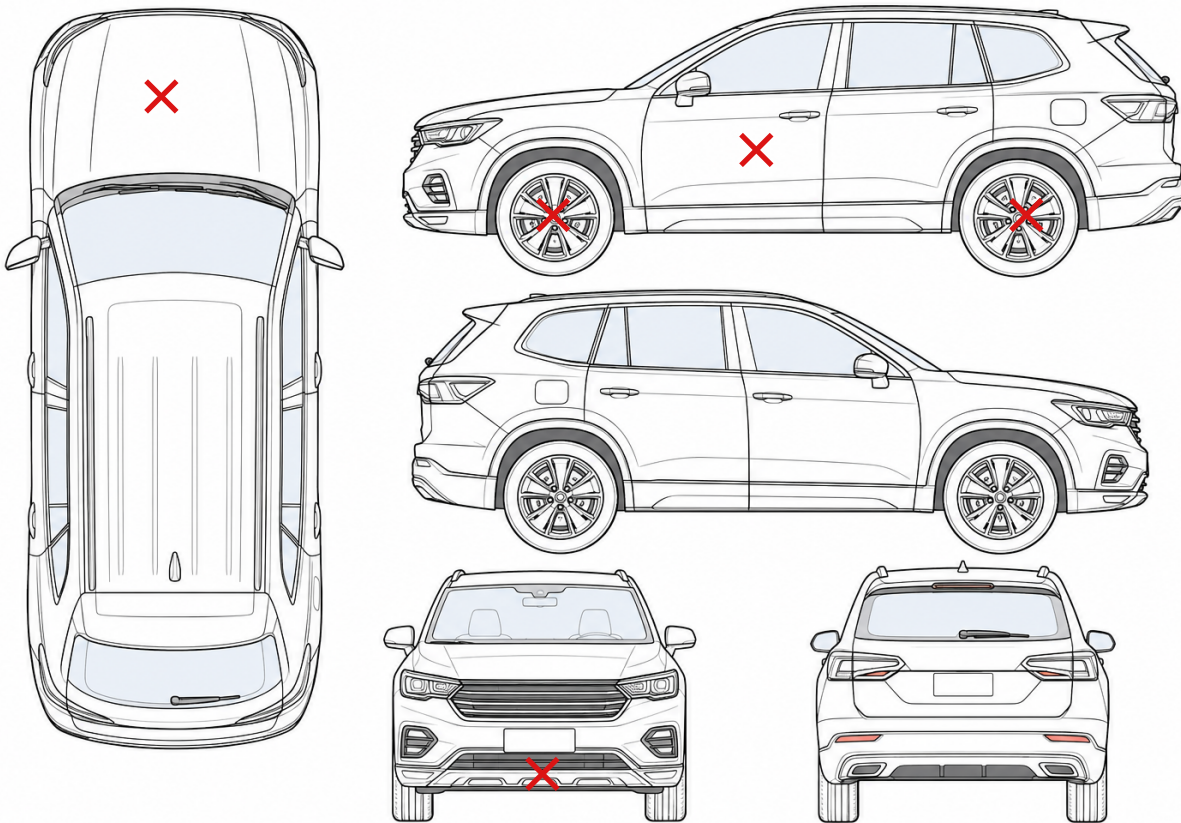
### SCHADENSKIZZEN - ALLE FAHRZEUGSEITEN

Leichter Hagelschaden

Schaden Felge vorne links

Kratzer Schaden Tür vorne links
