# FAHRZEUGEINGANG

ZUSTANDS- UND PRÜFPROTOKOLL

| MARKE / MODELL / VARIANTE | FIN / FAHRGESTELLNUMMER |
|---|---|
| Porsche Cayenne e-Hybrid | WP1ZZZ92ZFLA52492 |

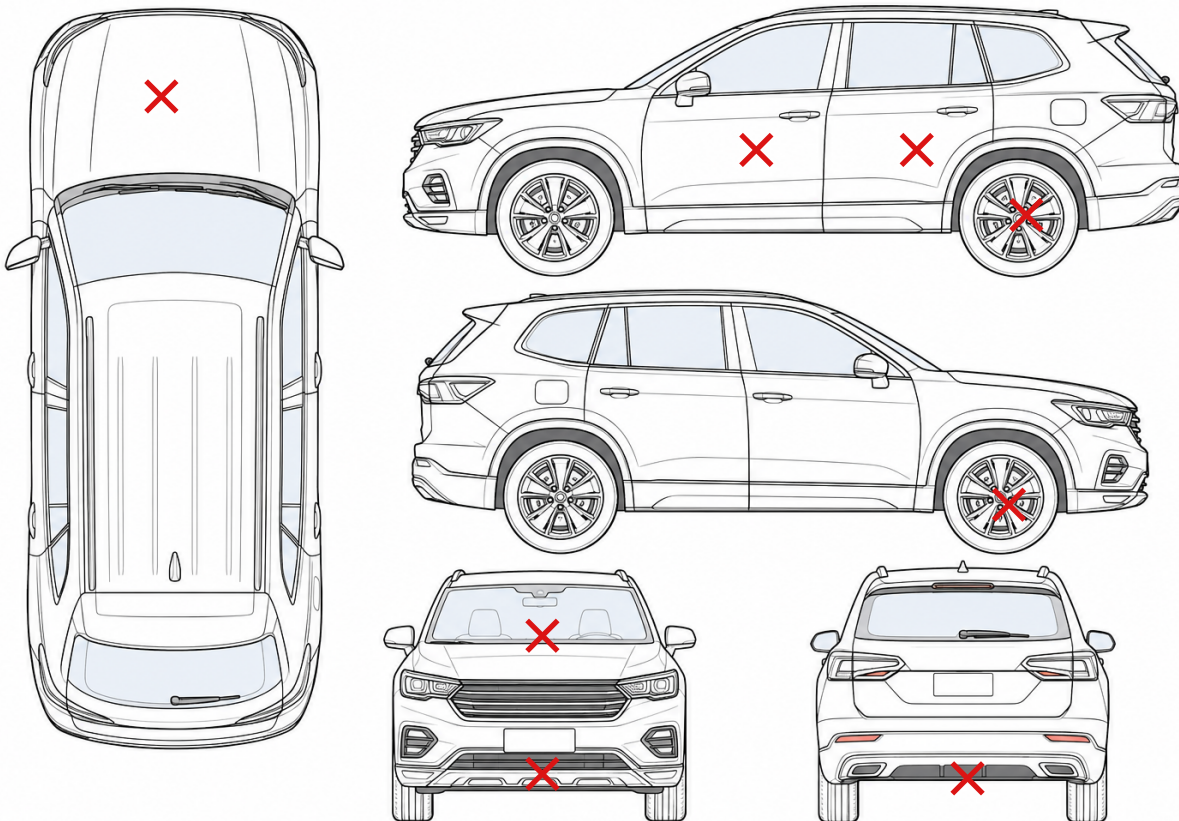
| Bauteil | i.O. | Schaden / X | Kratzer | Delle | Lack | Riss / Bruch | Bemerkung |
|---|---|---|---|---|---|---|---|
| Motorhaube | <input type="checkbox"/> | <input checked="" type="checkbox"/> | <input type="checkbox"/> | <input type="checkbox"/> | <input checked="" type="checkbox"/> | <input type="checkbox"/> | kleine Steinschläge |
| Stoßfänger vorn | <input type="checkbox"/> | <input checked="" type="checkbox"/> | <input type="checkbox"/> | <input type="checkbox"/> | <input checked="" type="checkbox"/> | <input type="checkbox"/> | kleine Steinschläge |
| Tür vorn links | <input type="checkbox"/> | <input checked="" type="checkbox"/> | <input type="checkbox"/> | <input checked="" type="checkbox"/> | <input type="checkbox"/> | <input type="checkbox"/> | |
| Tür hinten links | <input type="checkbox"/> | <input checked="" type="checkbox"/> | <input type="checkbox"/> | <input checked="" type="checkbox"/> | <input type="checkbox"/> | <input type="checkbox"/> | |
