# FAHRZEUGEINGANG

ZUSTANDS- UND PRÜFPROTOKOLL

29793-129

Opel Crossland

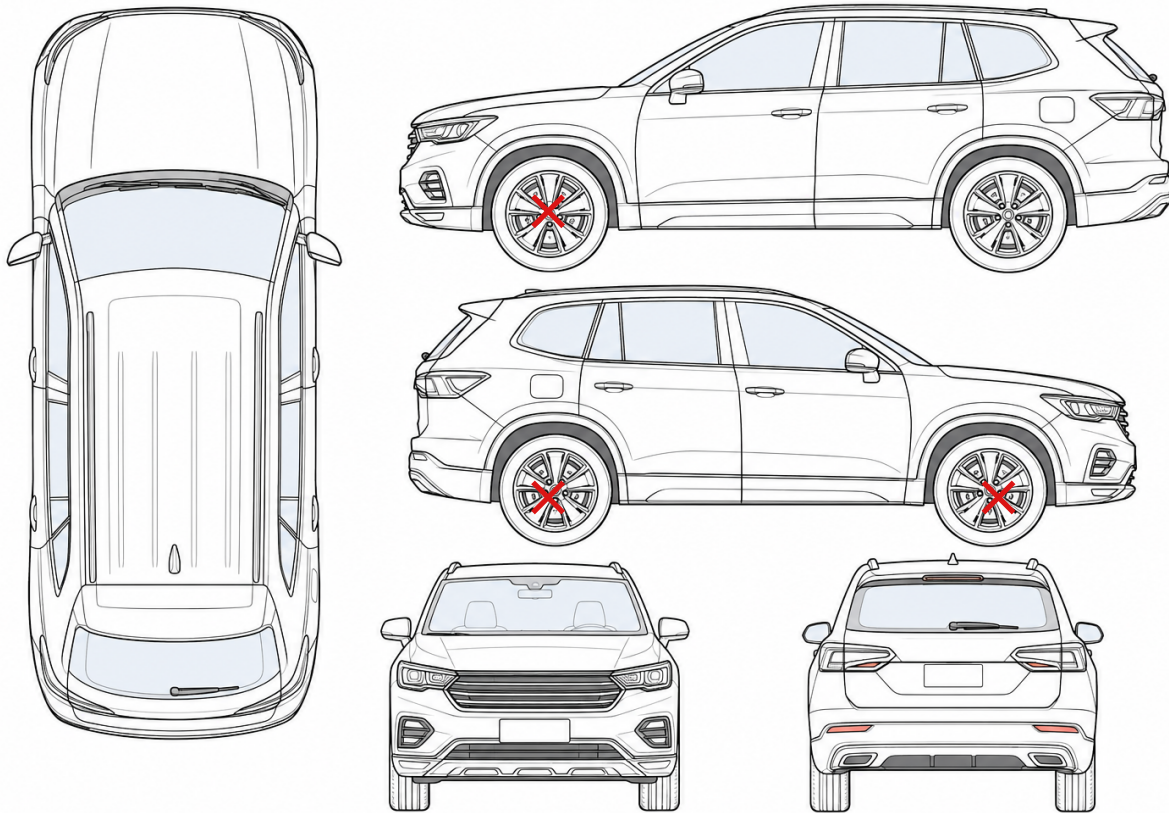
### SCHADENSKIZZEN - ALLE FAHRZEUGSEITEN

Die Schaden-Checkbox eines Bauteils auf Seite 3 setzt an der passenden Stelle ein rotes X. Zusätzliche Schäden können in der Ansicht direkt markiert werden.

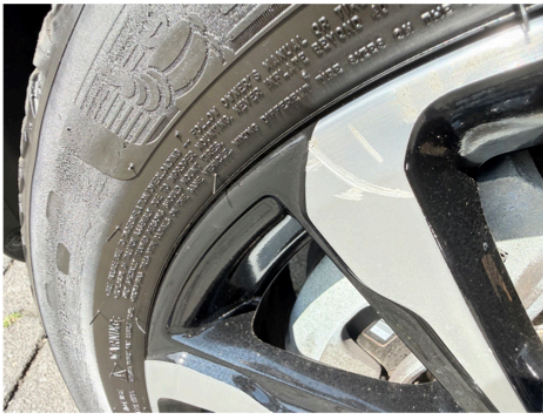
| Bauteil | i.O. | Schaden / X | Kratzer | Delle | Lack | Riss / Bruch | Bemerkung |
|---|---|---|---|---|---|---|---|
| Felge / Reifen vorn links | <input type="checkbox"/> | <input checked="" type="checkbox"/> | <input checked="" type="checkbox"/> | <input type="checkbox"/> | <input type="checkbox"/> | <input type="checkbox"/> | |

Schaden Felge vorne links

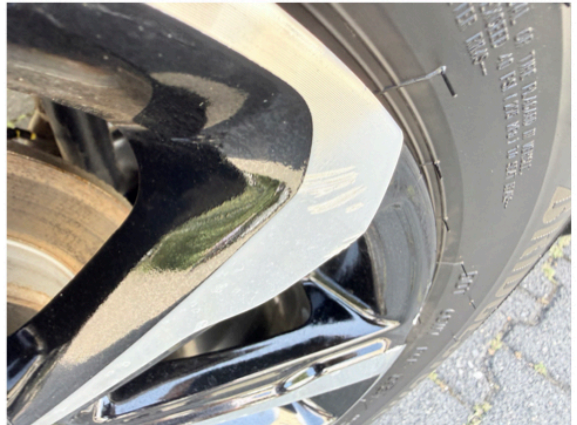
| Bauteil | i.O. | Schaden / X | Kratzer | Delle | Lack | Riss / Bruch | Bemerkung |
|---|---|---|---|---|---|---|---|
| Felge / Reifen hinten rechts | <input type="checkbox"/> | <input checked="" type="checkbox"/> | <input checked="" type="checkbox"/> | <input type="checkbox"/> | <input type="checkbox"/> | <input type="checkbox"/> | |

Schaden Felge hinten rechts

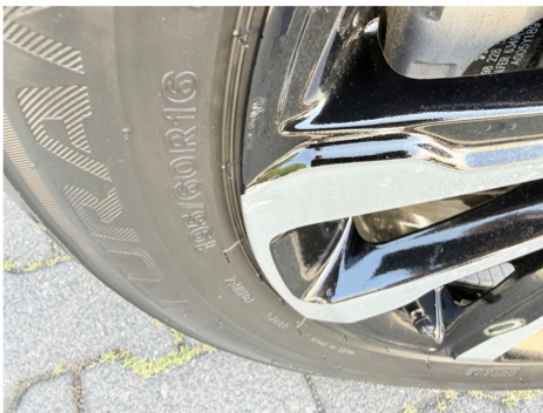
| Bauteil | i.O. | Schaden / X | Kratzer | Delle | Lack | Riss / Bruch | Bemerkung |
|---|---|---|---|---|---|---|---|
| Felge / Reifen vorn rechts | <input type="checkbox"/> | <input checked="" type="checkbox"/> | <input checked="" type="checkbox"/> | <input type="checkbox"/> | <input type="checkbox"/> | <input type="checkbox"/> | |

Schaden Felge vorne rechts
