# FAHRZEUGEINGANG

ZUSTANDS- UND PRÜFPROTOKOLL

| Opel Crossland | W0V7D9ED5R4200757 |

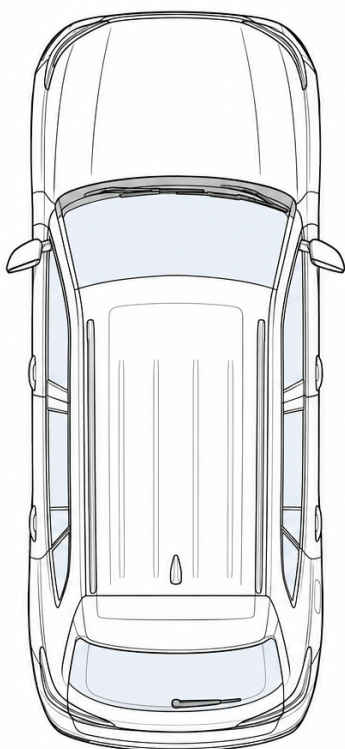
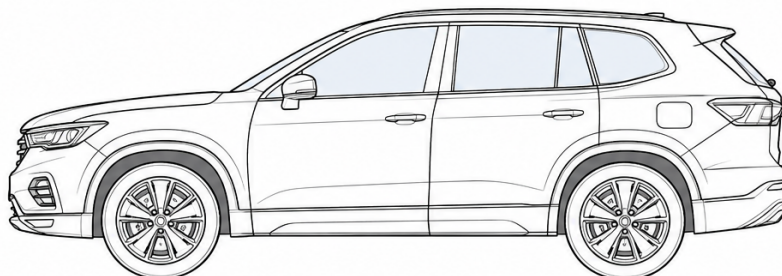
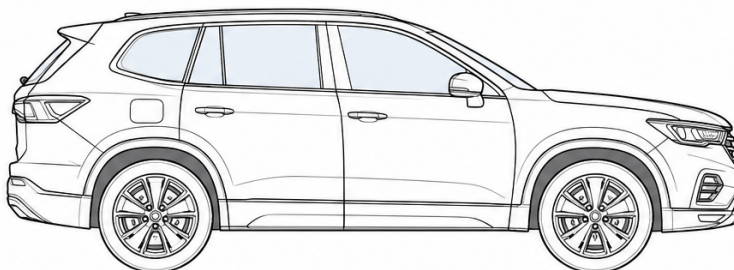
### SCHADENSKIZZEN - ALLE FAHRZEUGSEITEN

Die Schaden-Checkbox eines Bauteils auf Seite 3 setzt an der passenden Stelle ein rotes X. Zusätzliche Schäden können in der Ansicht direkt markiert werden.
